# 地震工程與耐震設計簡介

張景鐘 教授

海洋大學 河海工程系

# 921 大地震回顧

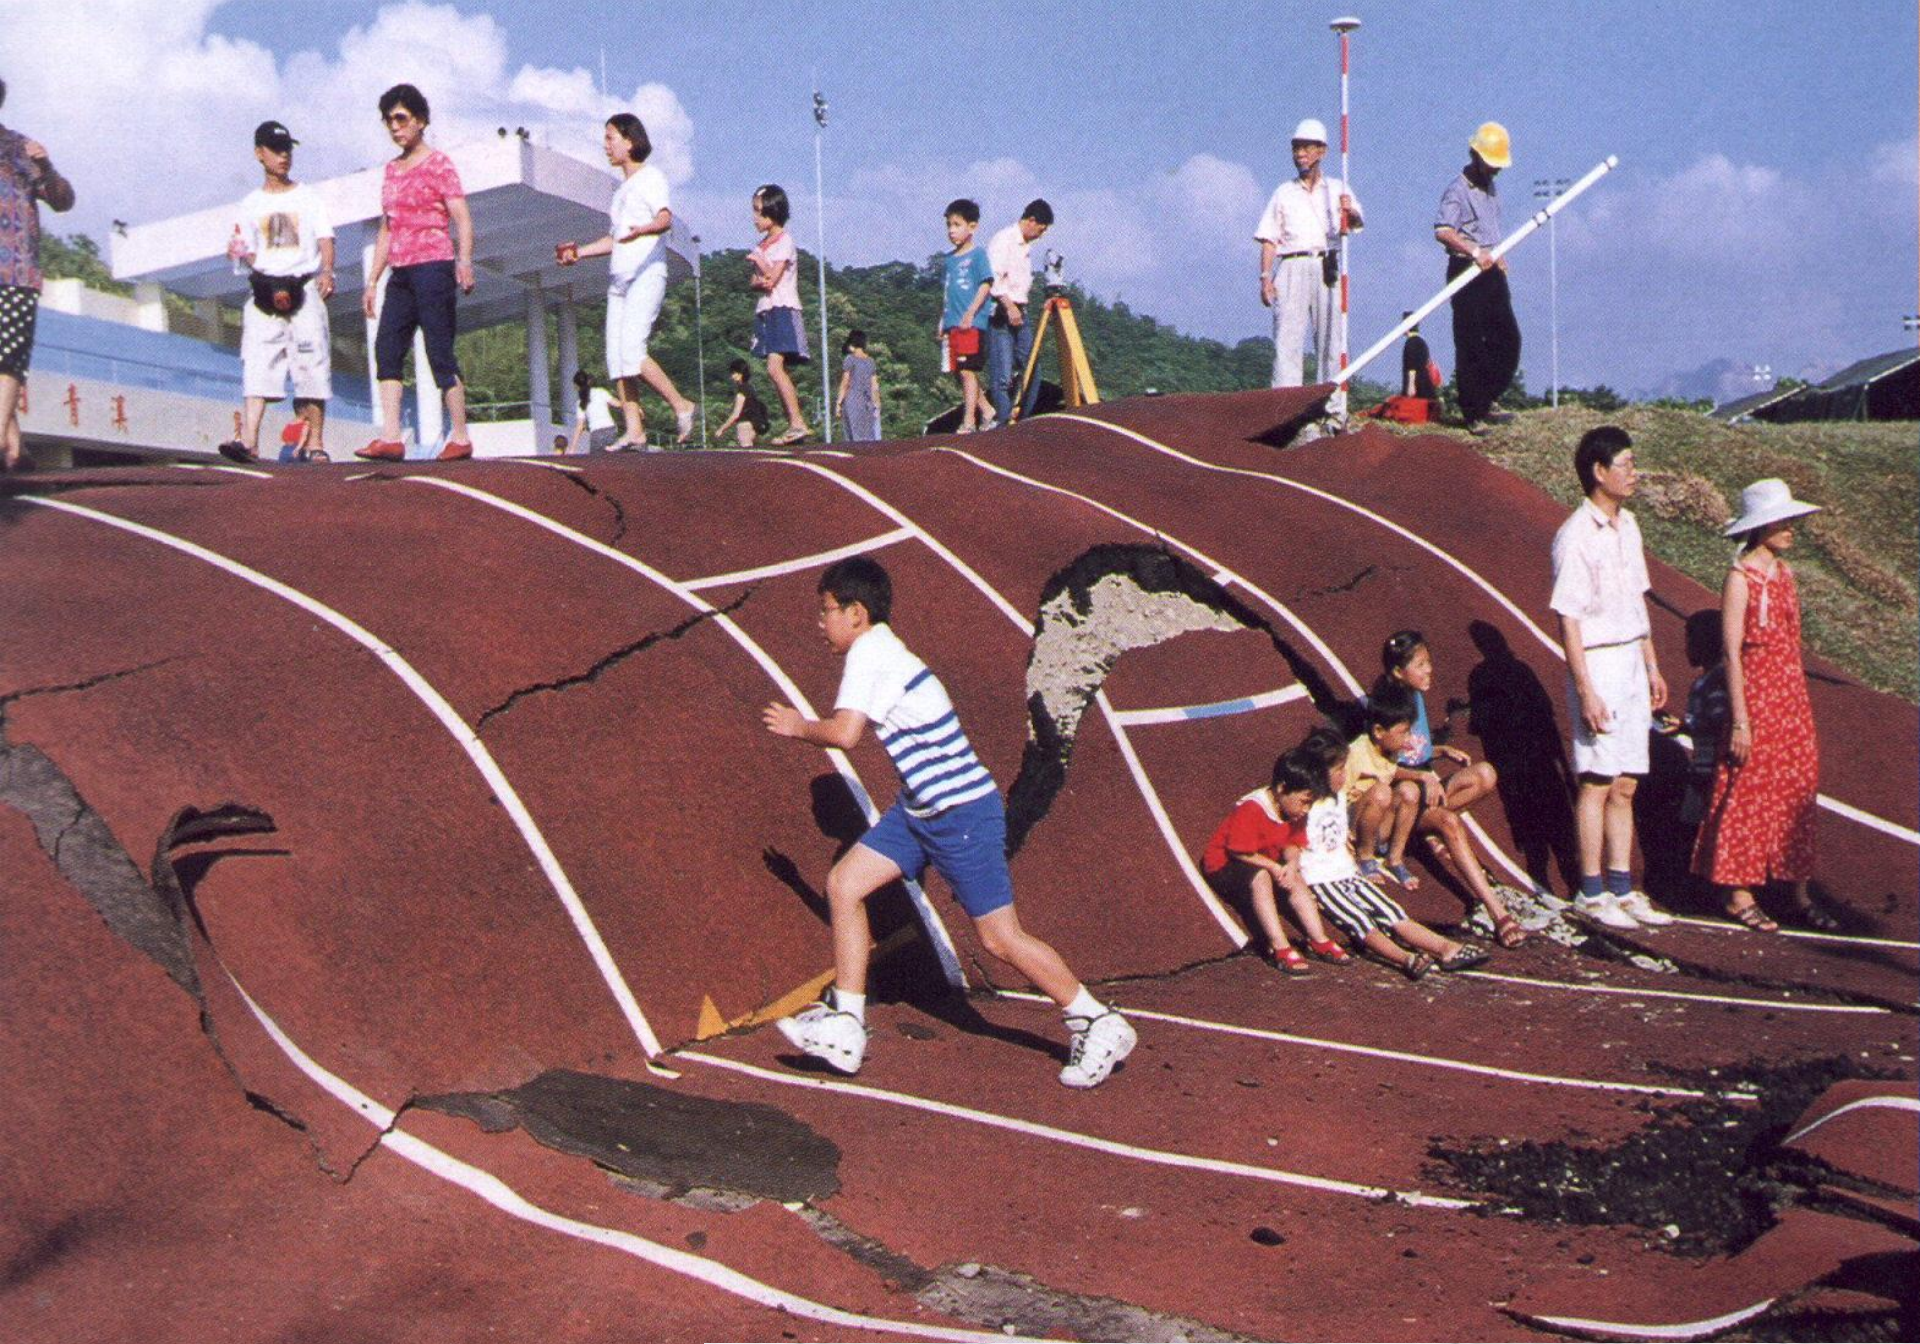
霧峰光復國中操場--斷層經過--地表隆起

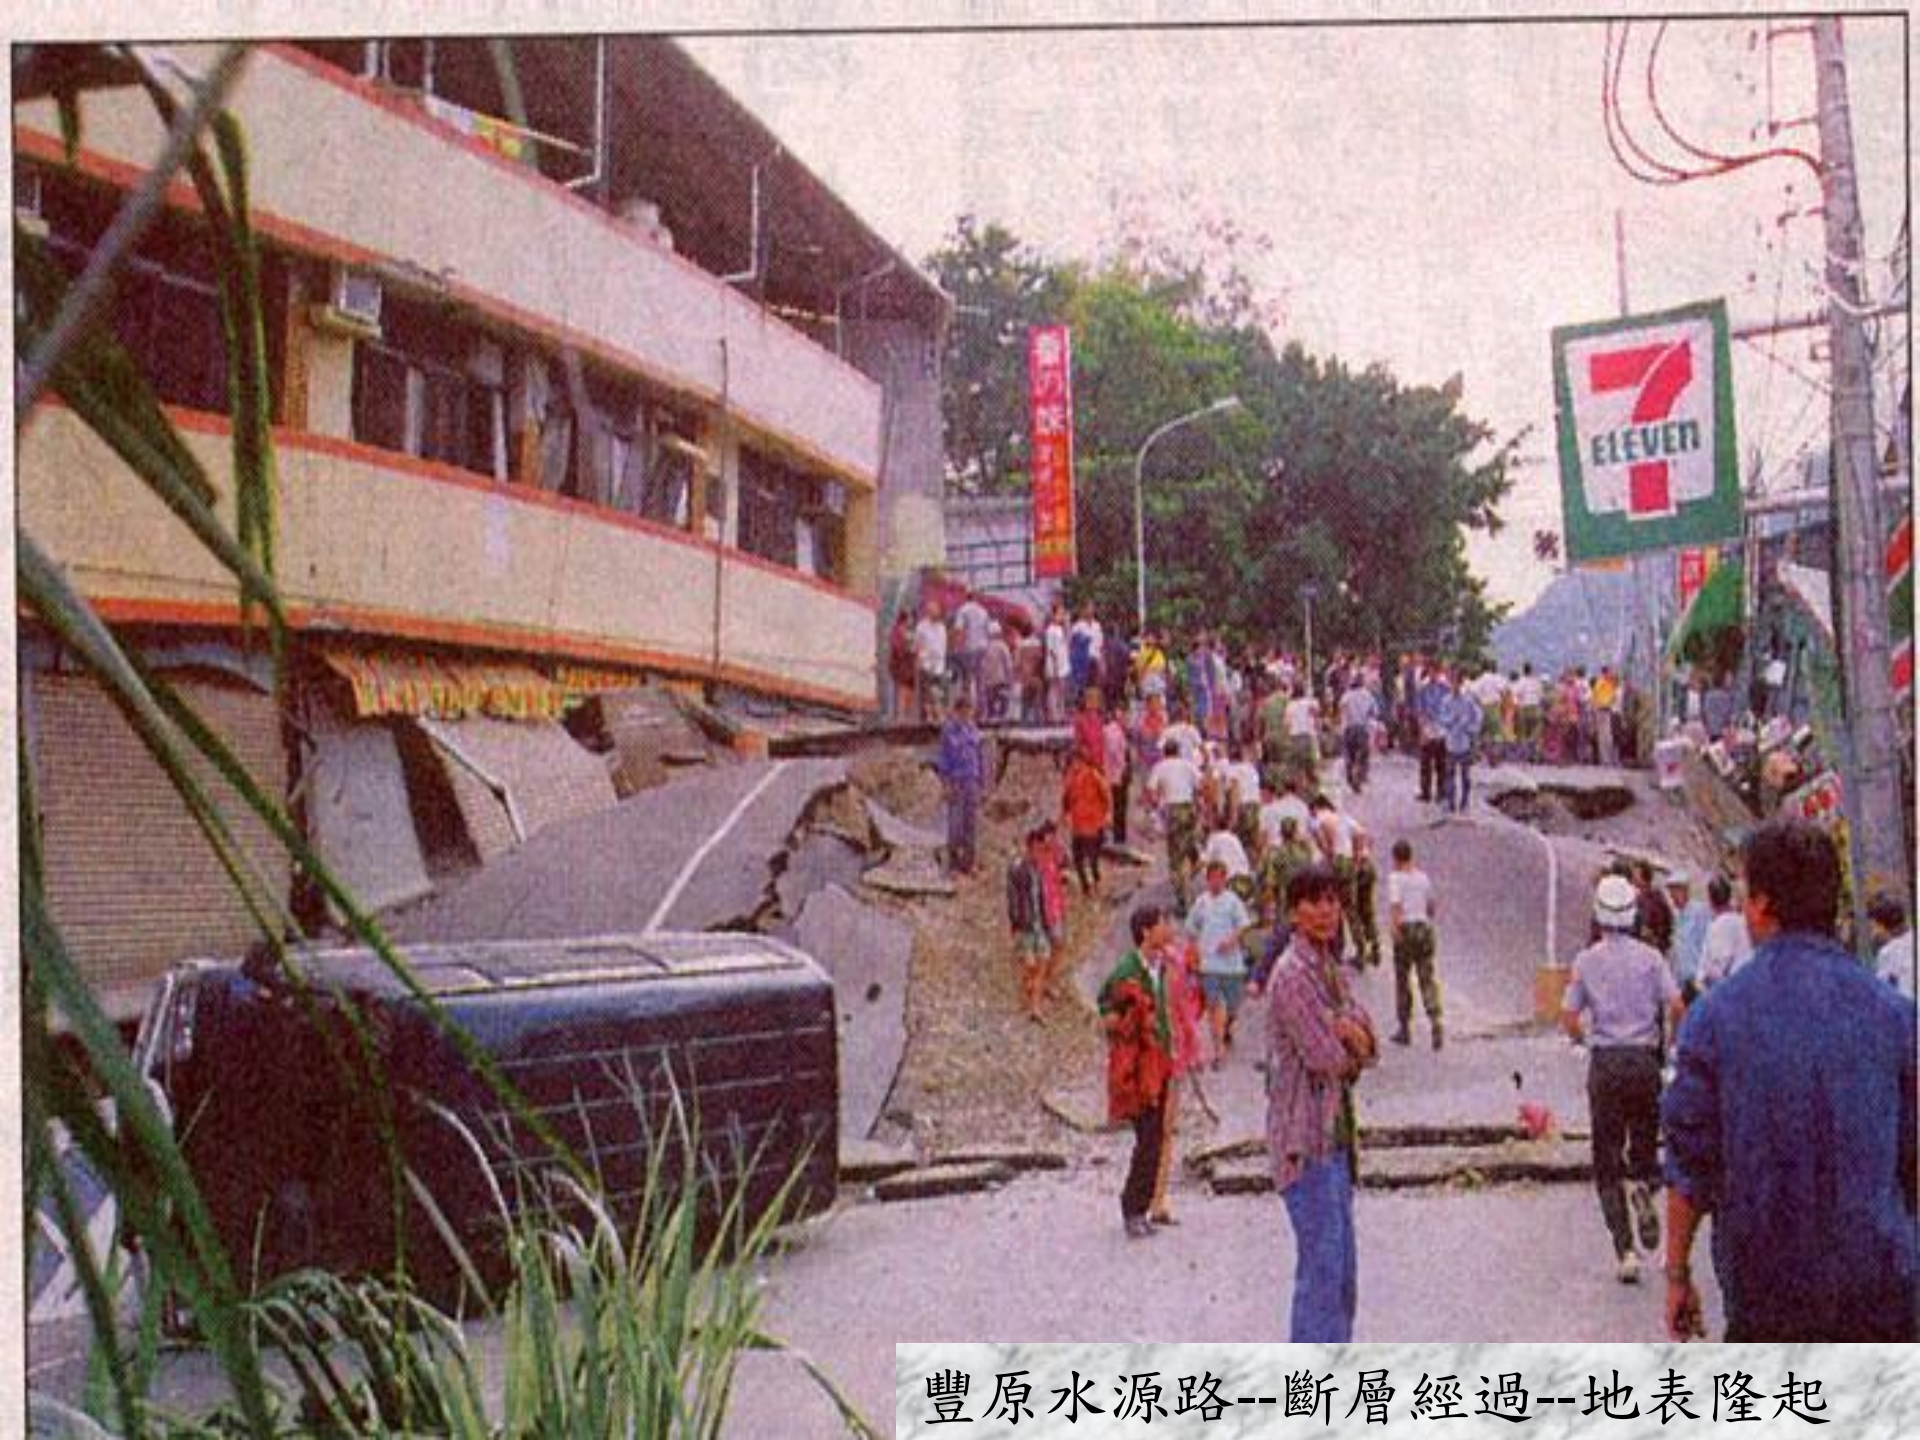
豐原水源路--斷層經過--地表隆起

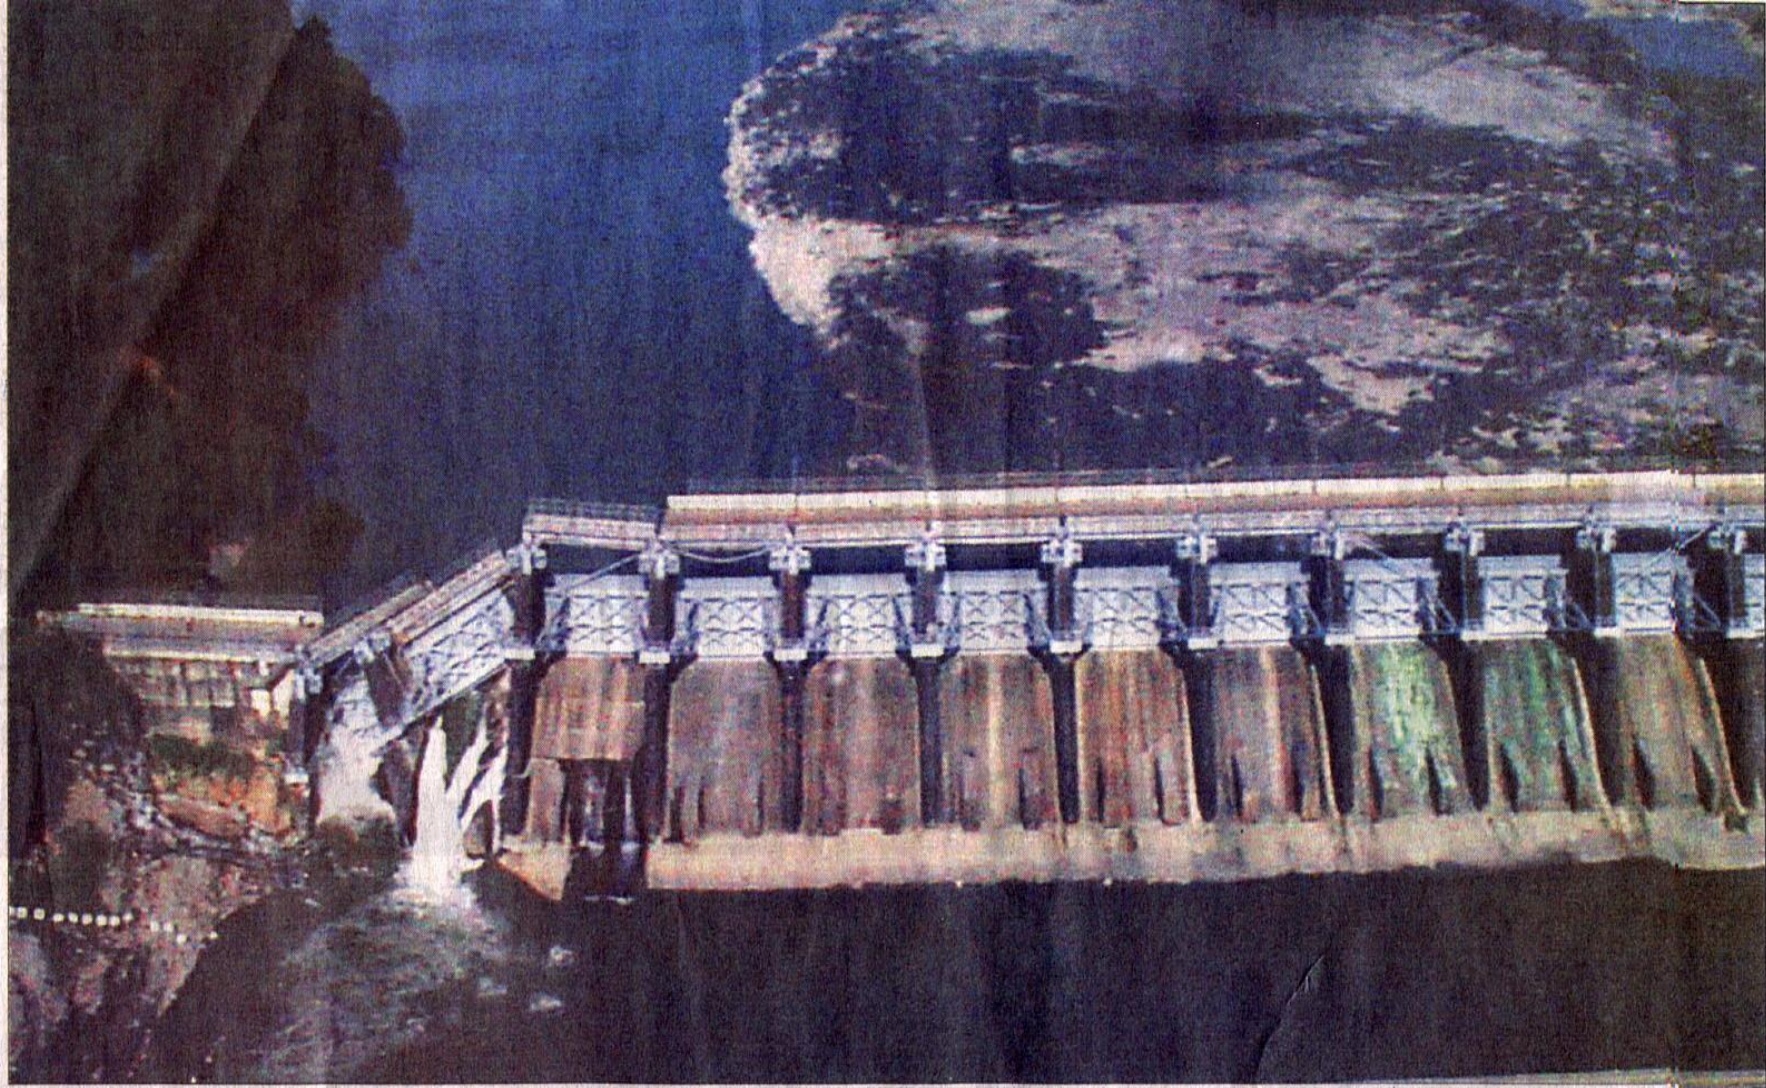
供應大台中地區民生用水的台中縣石岡水壩左方三處閘門下陷，破洞見底，蓄積水量一夕間傾瀉流光，中部地區災民除遭地震災變，還將面對缺水之苦。

石岡水壩破裂--斷層經過--地表隆起

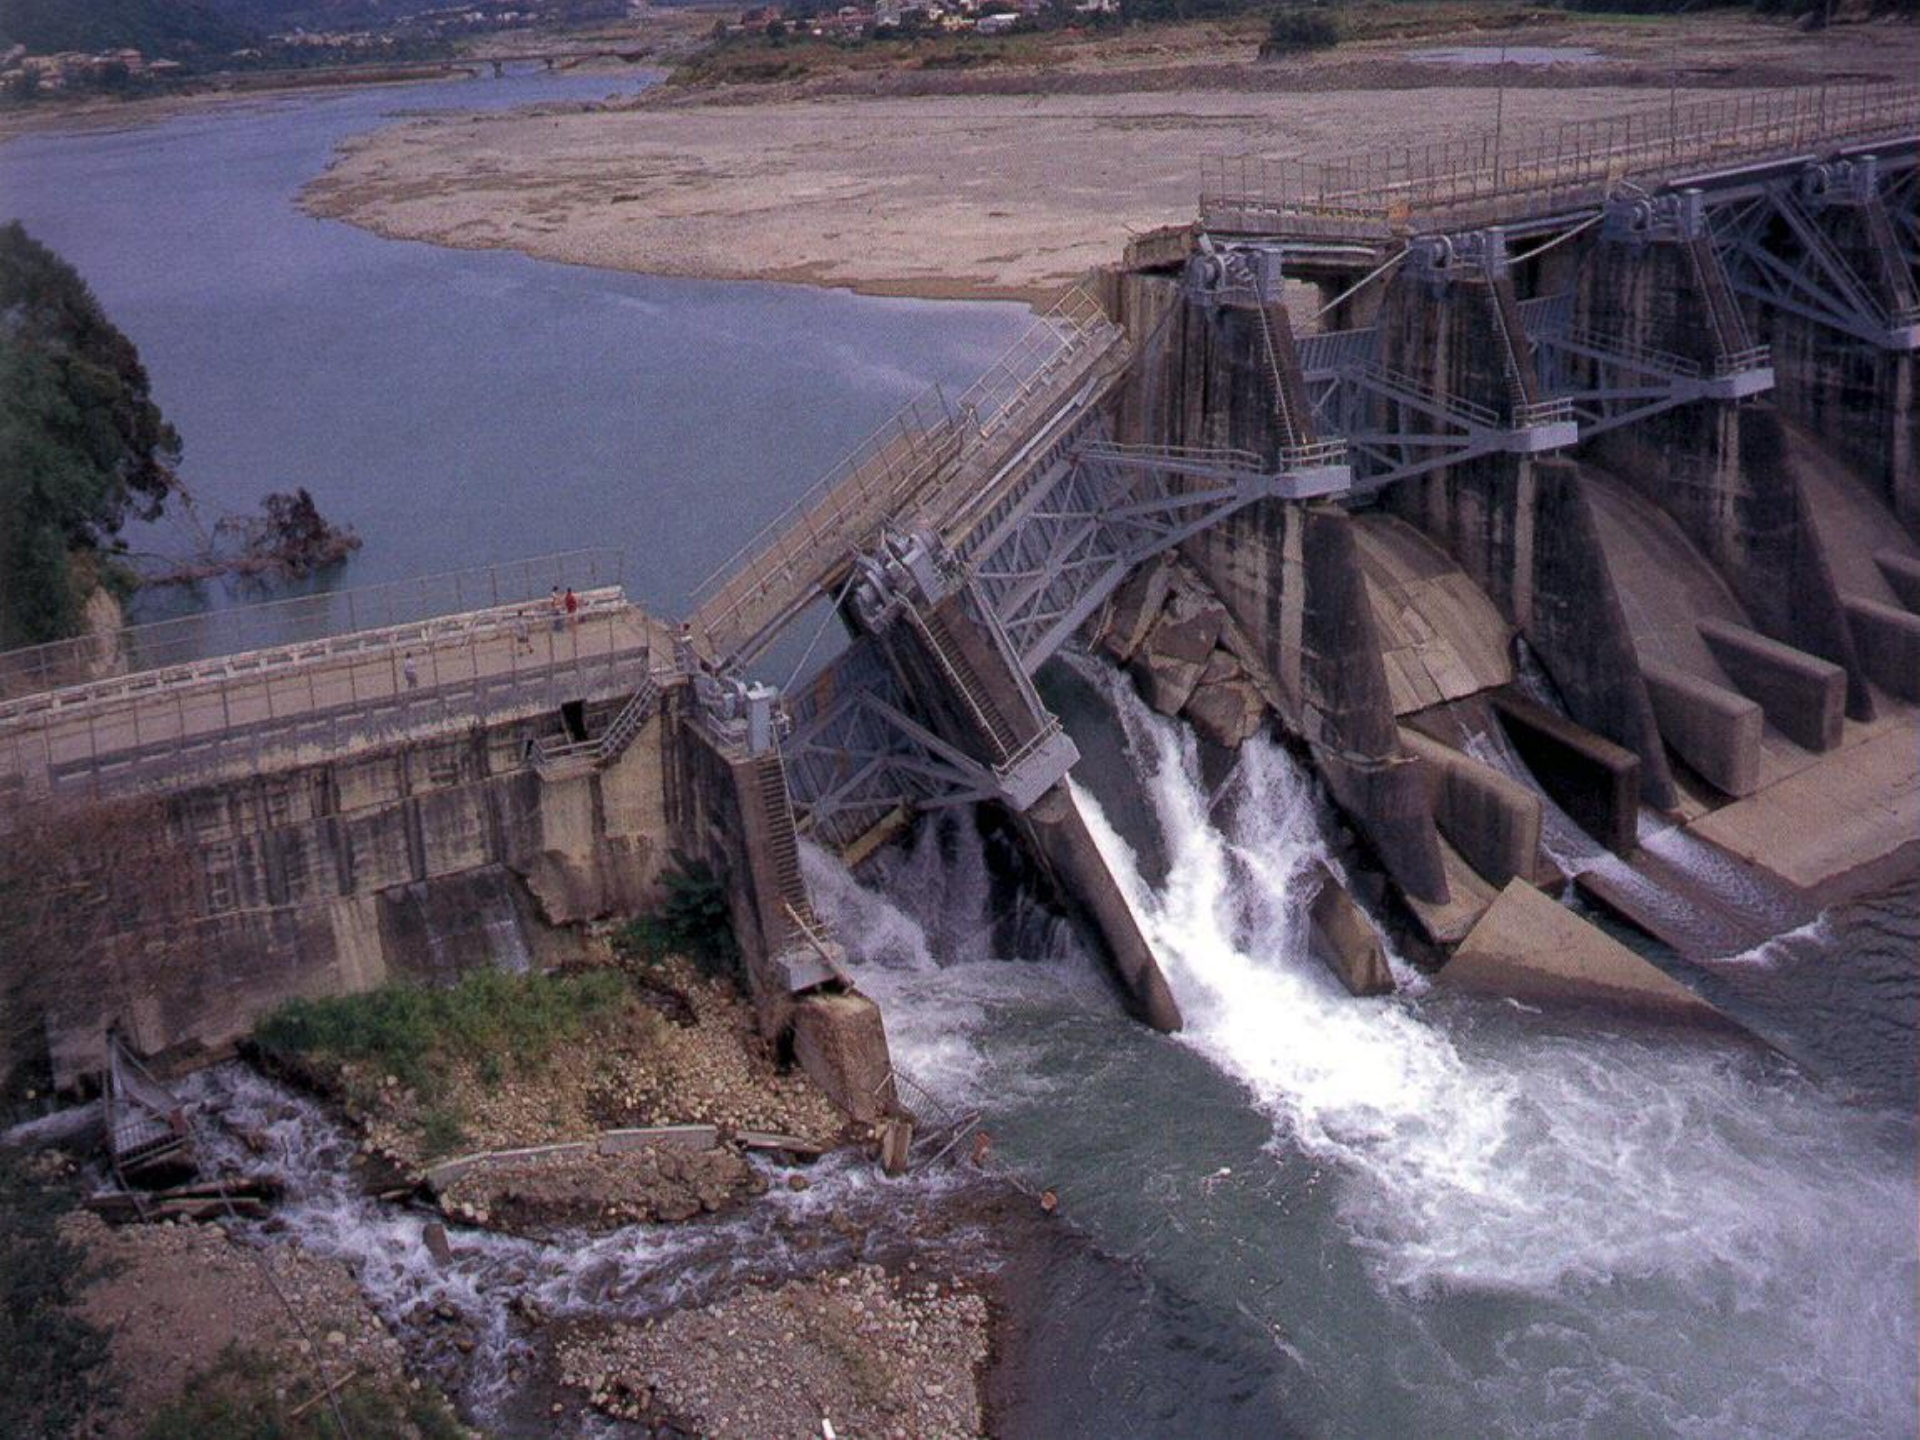
石岡水壩破裂--斷層經過--地表隆起

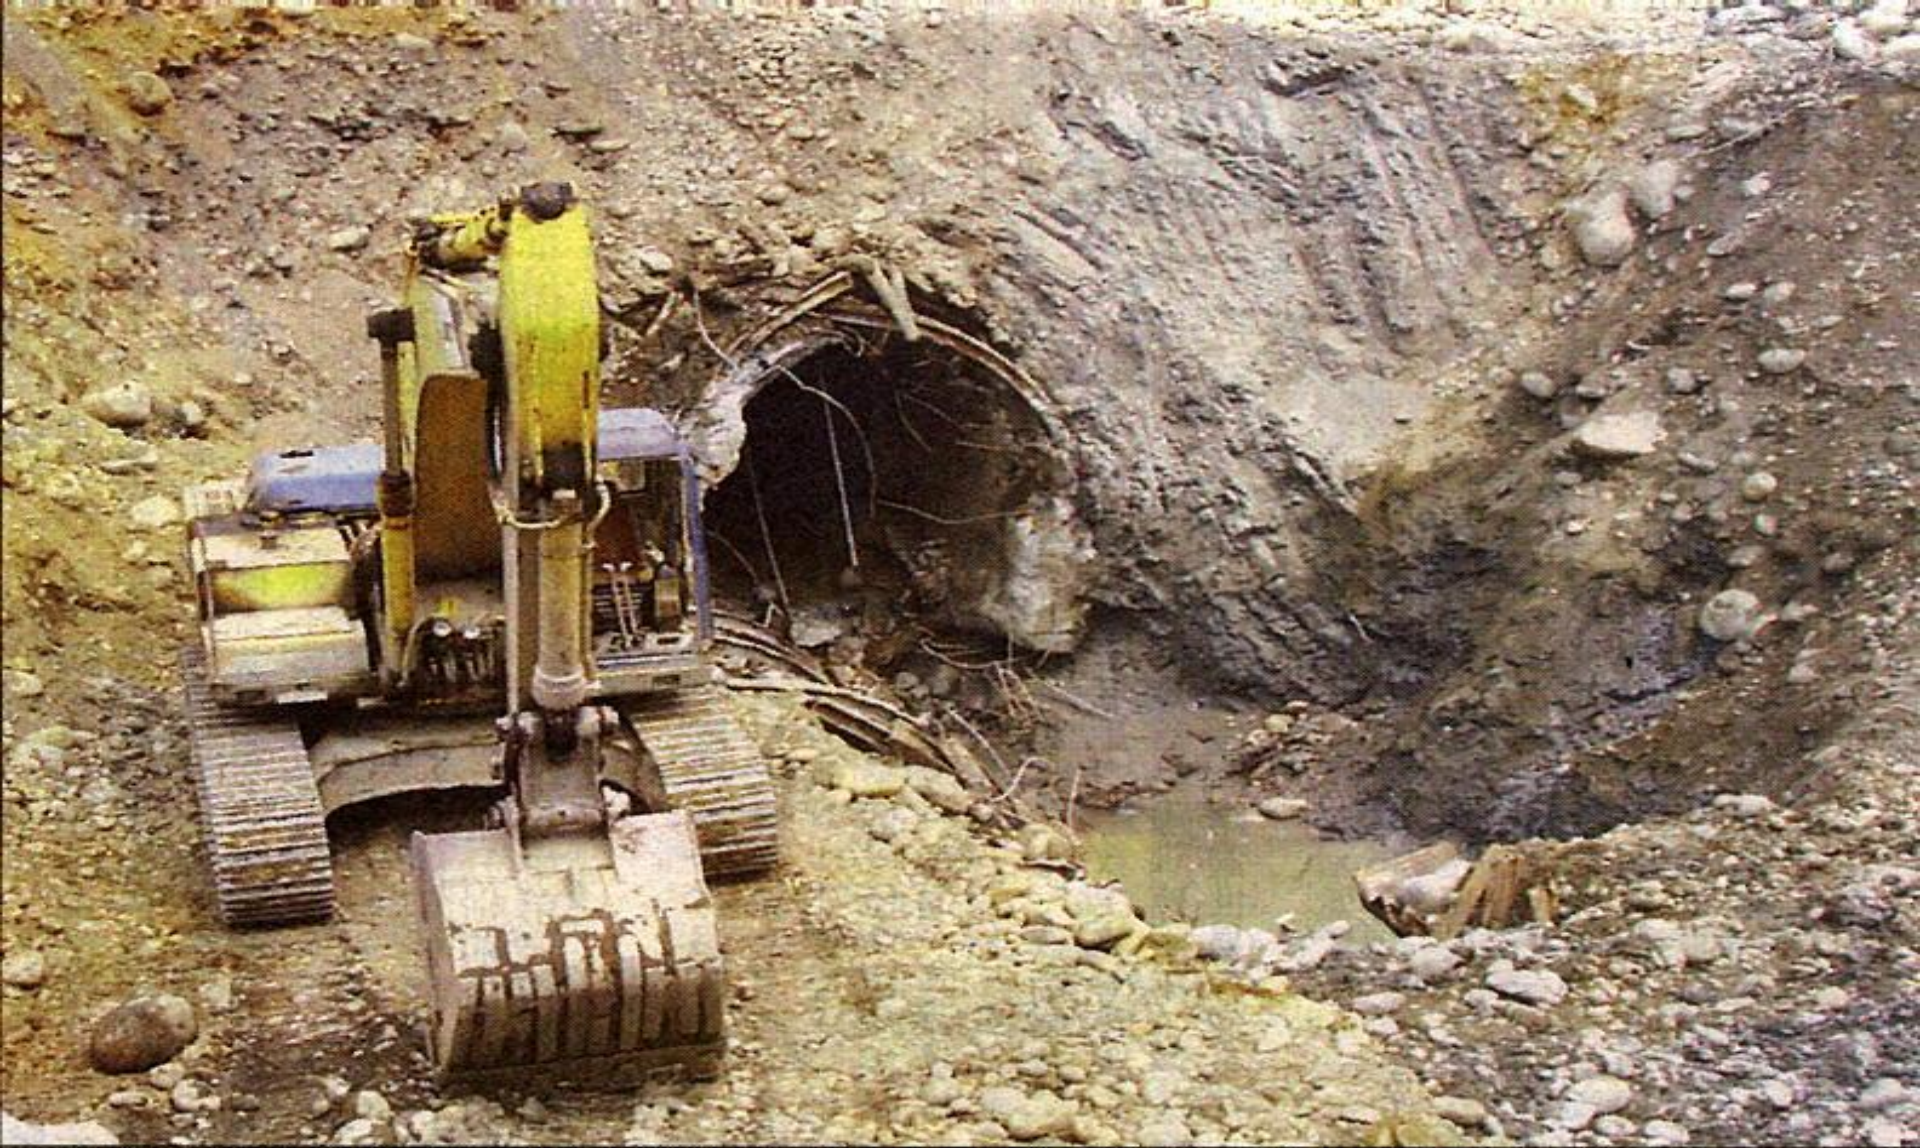
石岡壩南幹渠引水隧道因錯動隆起四、五公尺而斷裂，修復期長達二個月。

地下水管破裂--斷層經過--地層錯開

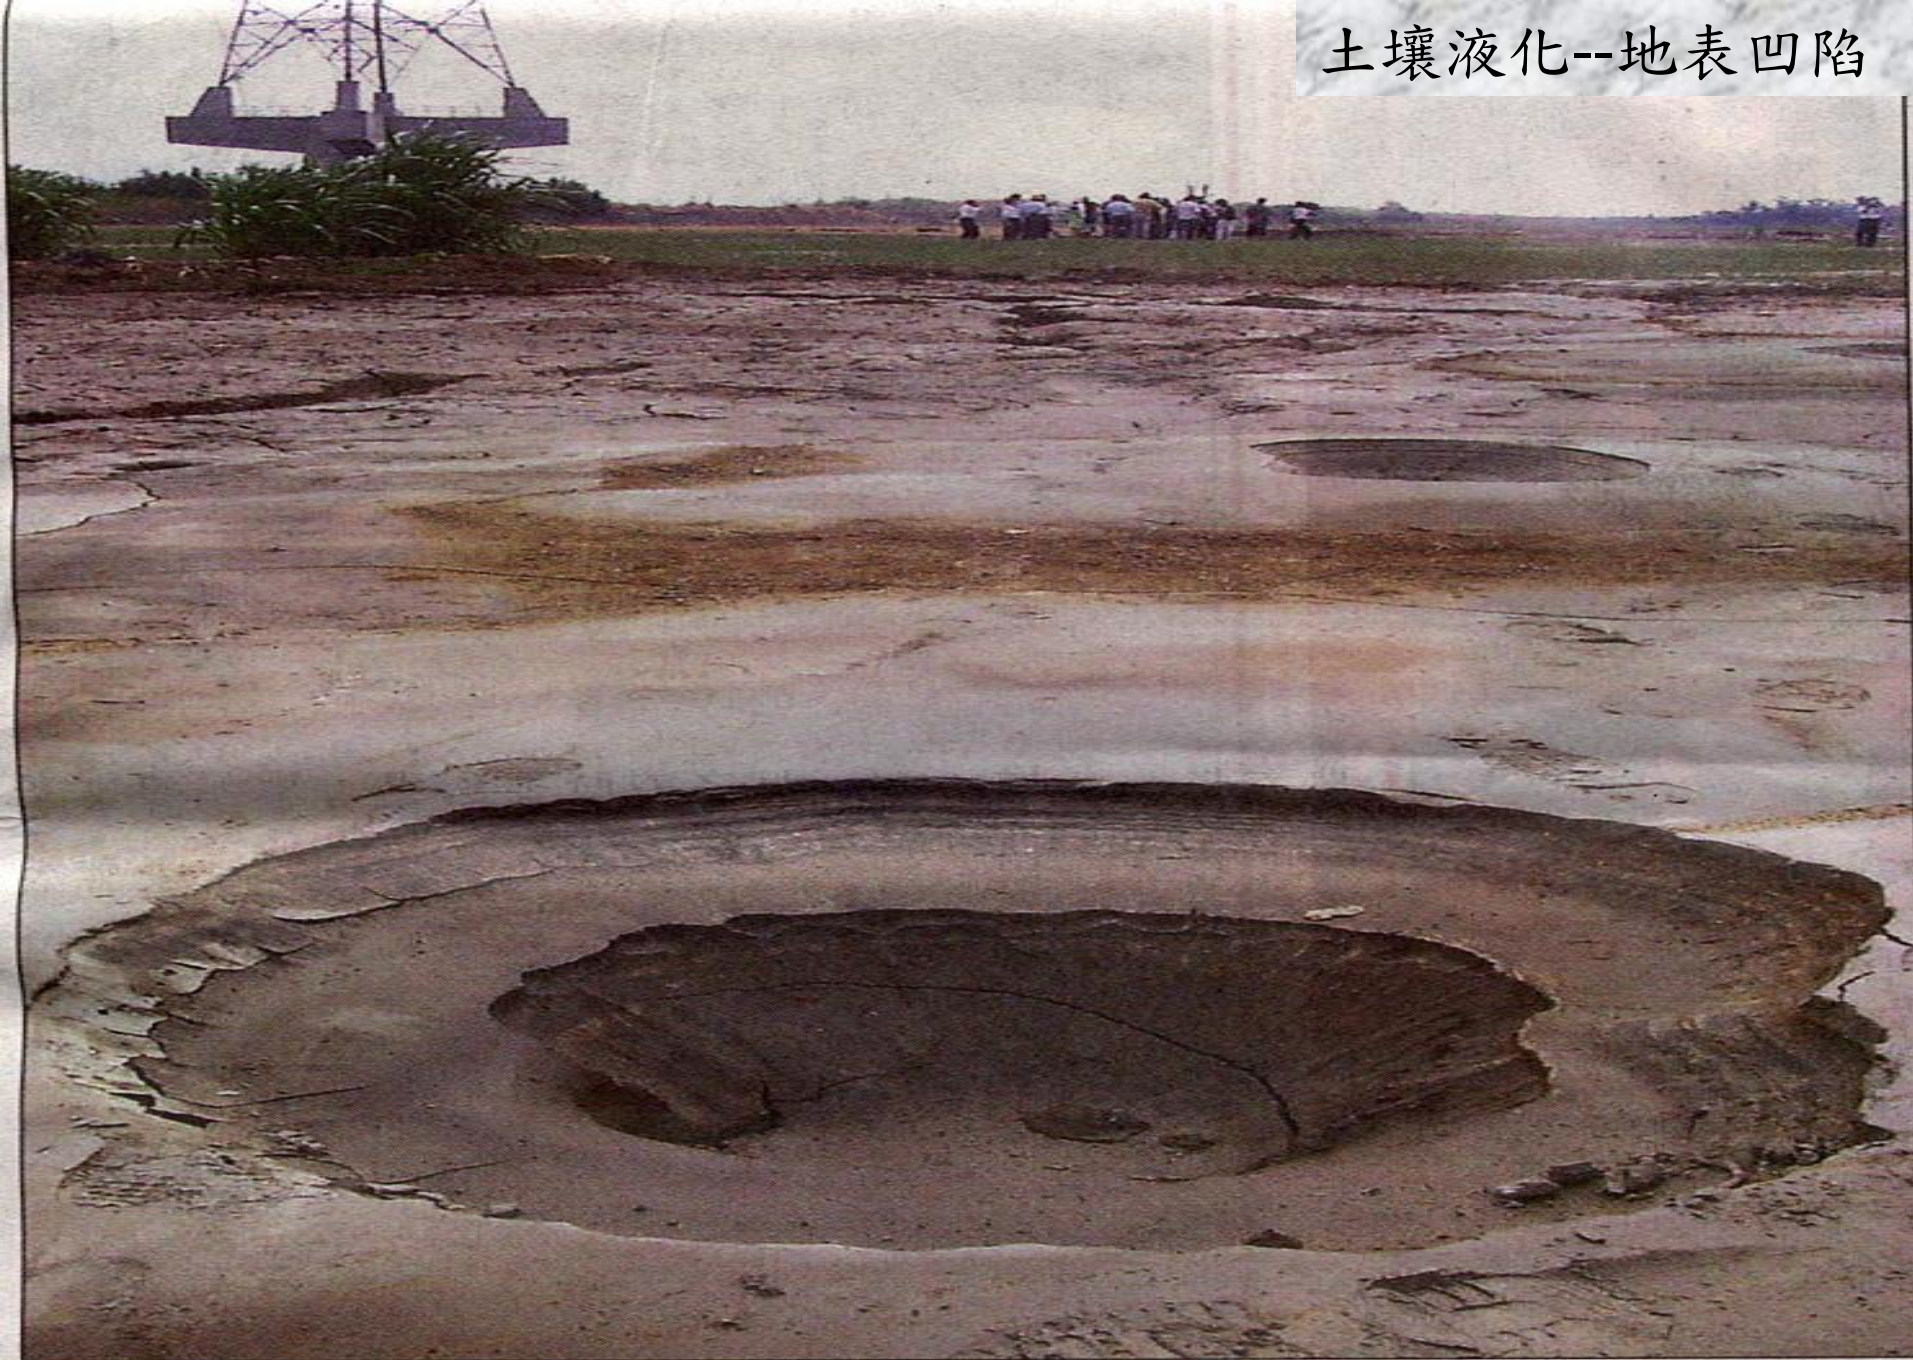
彰化縣伸港鄉大肚溪口高灘地，地震後出現裂縫和坑洞的奇特景觀，專家研判是土壤異化現象。  
(記者張瑞楨攝)

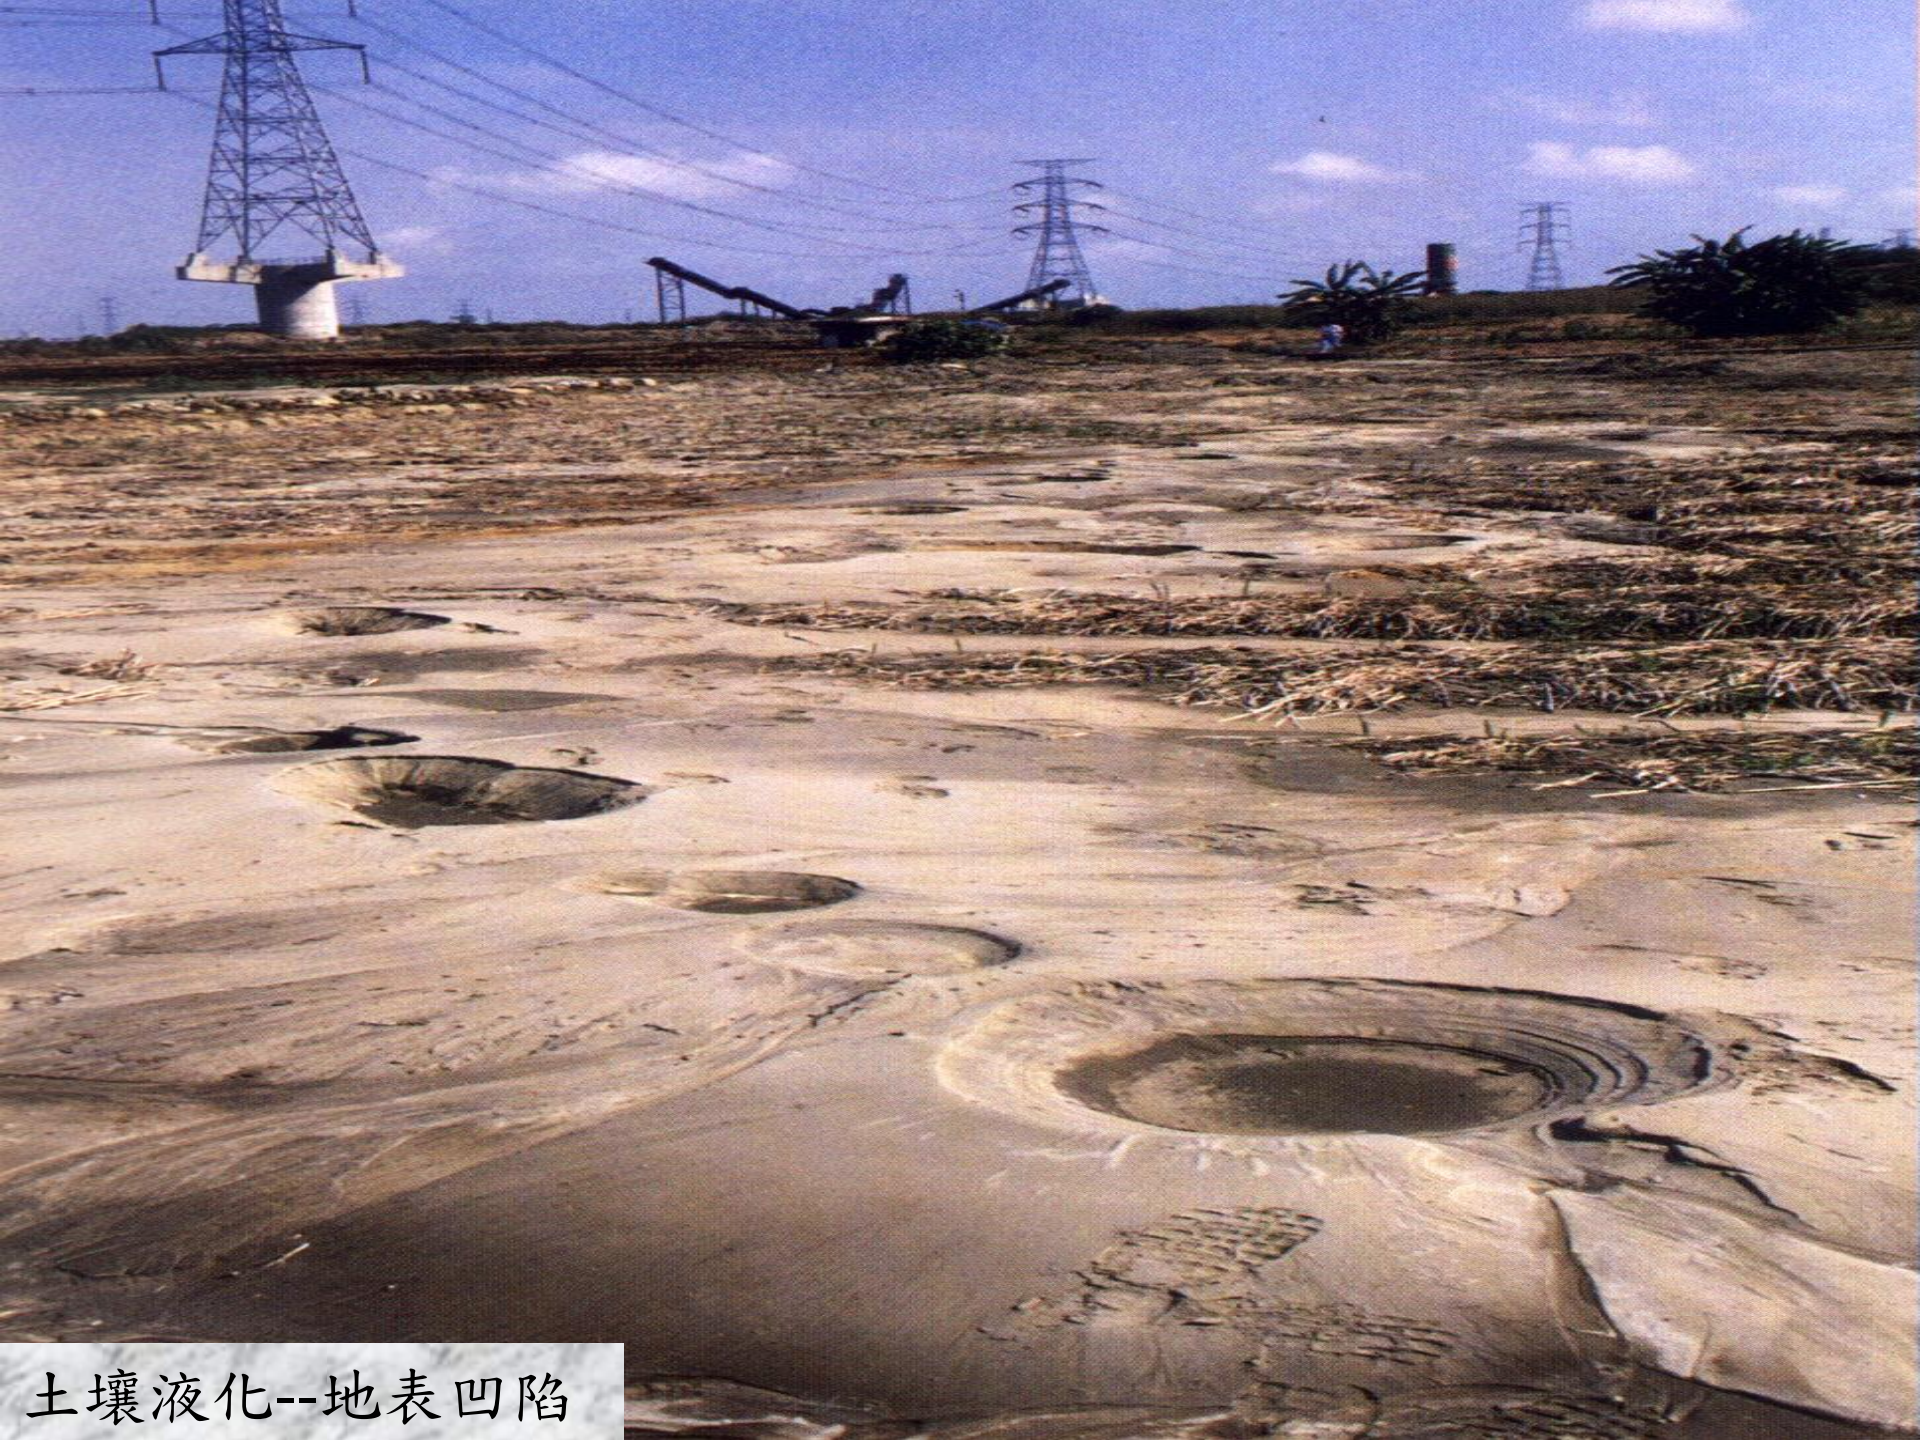
土壤液化--地表凹陷

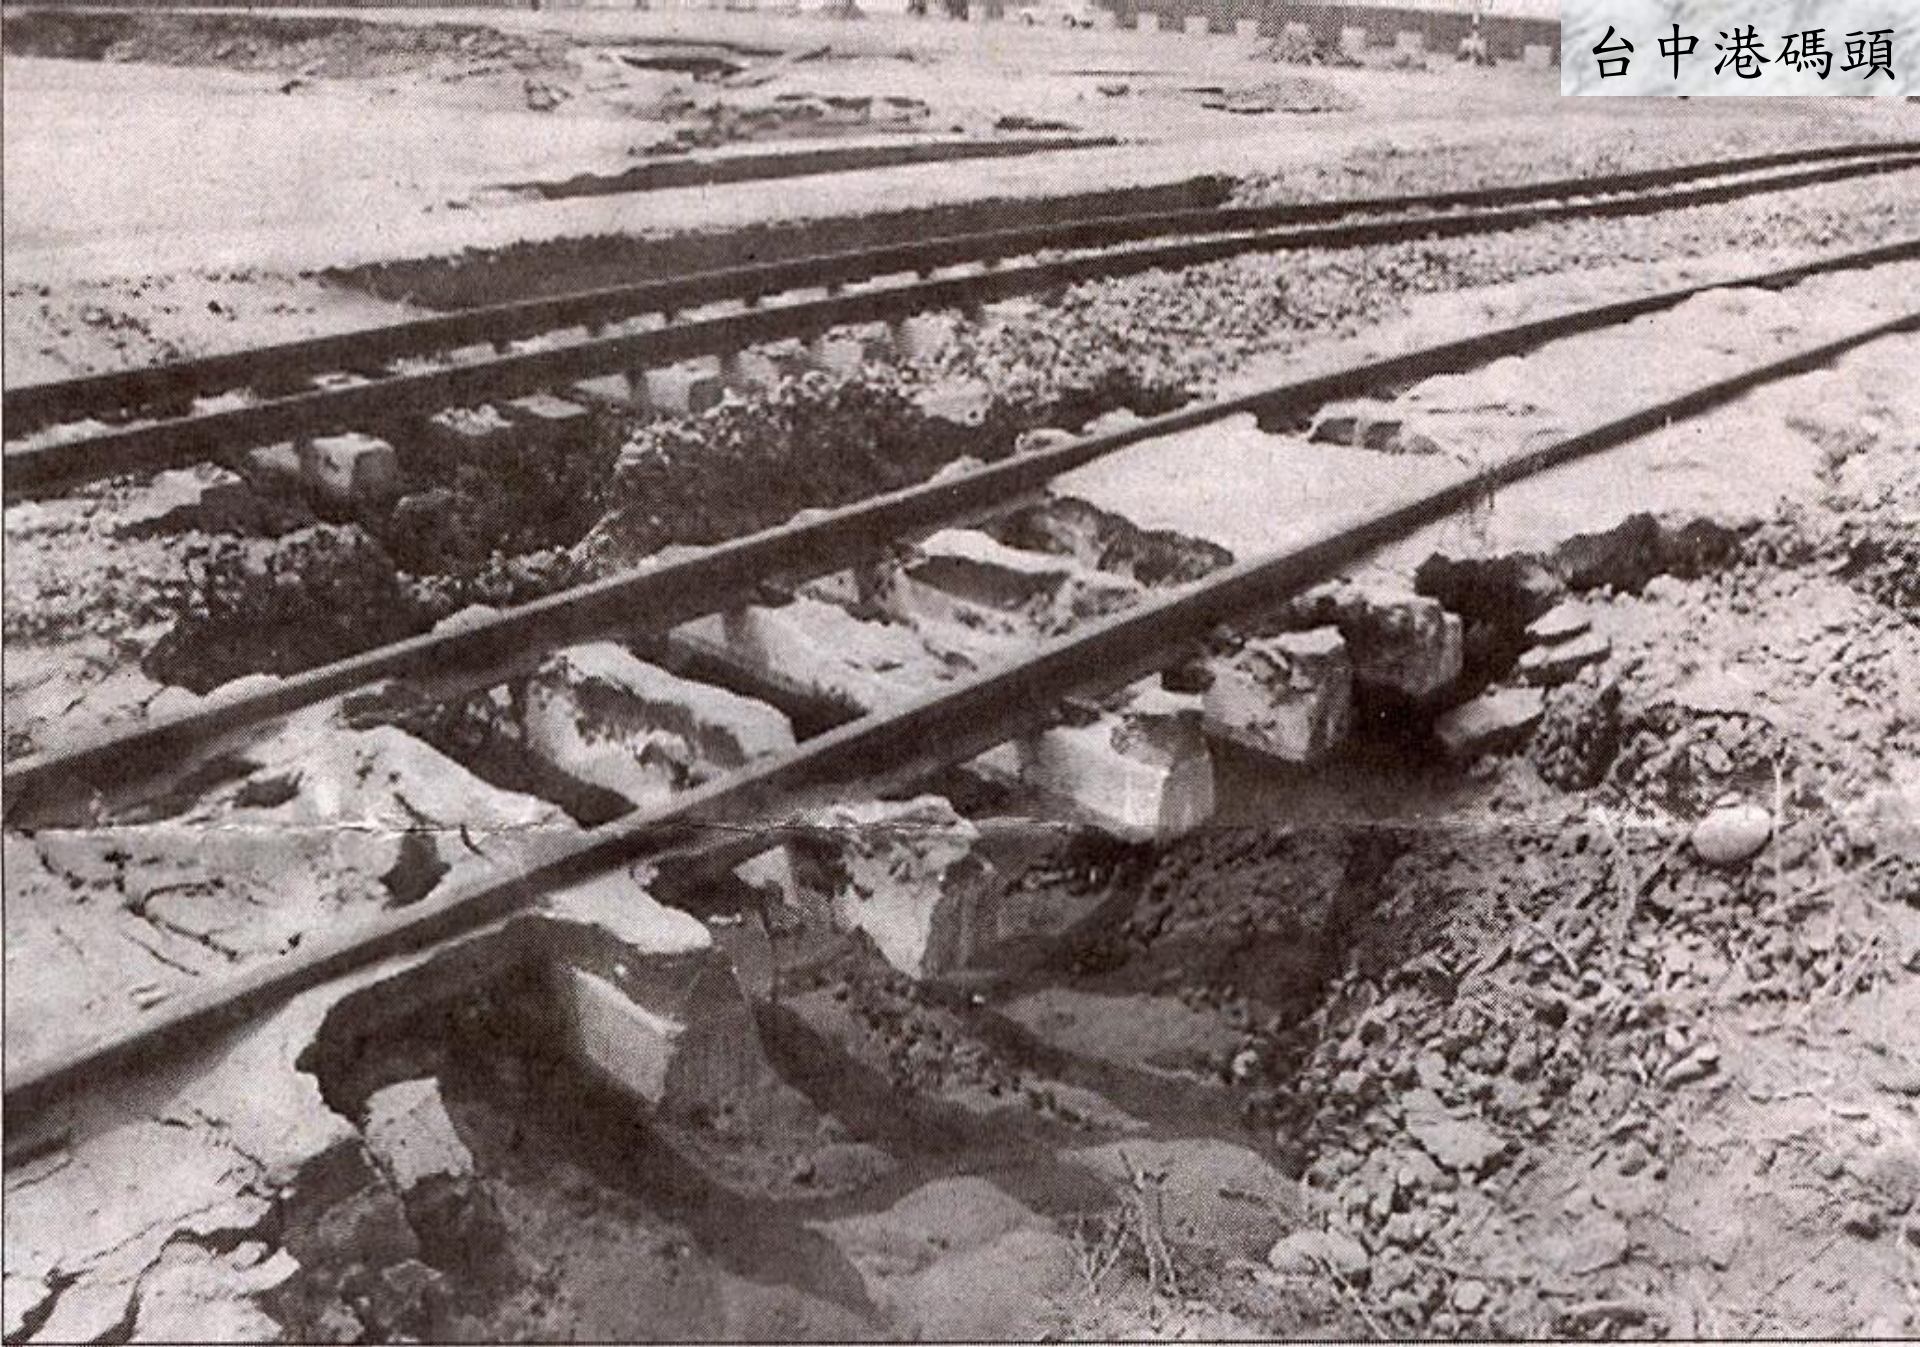
■台中港碼頭因液化造成坍陷，連鐵軌地基亦遭到掏空。

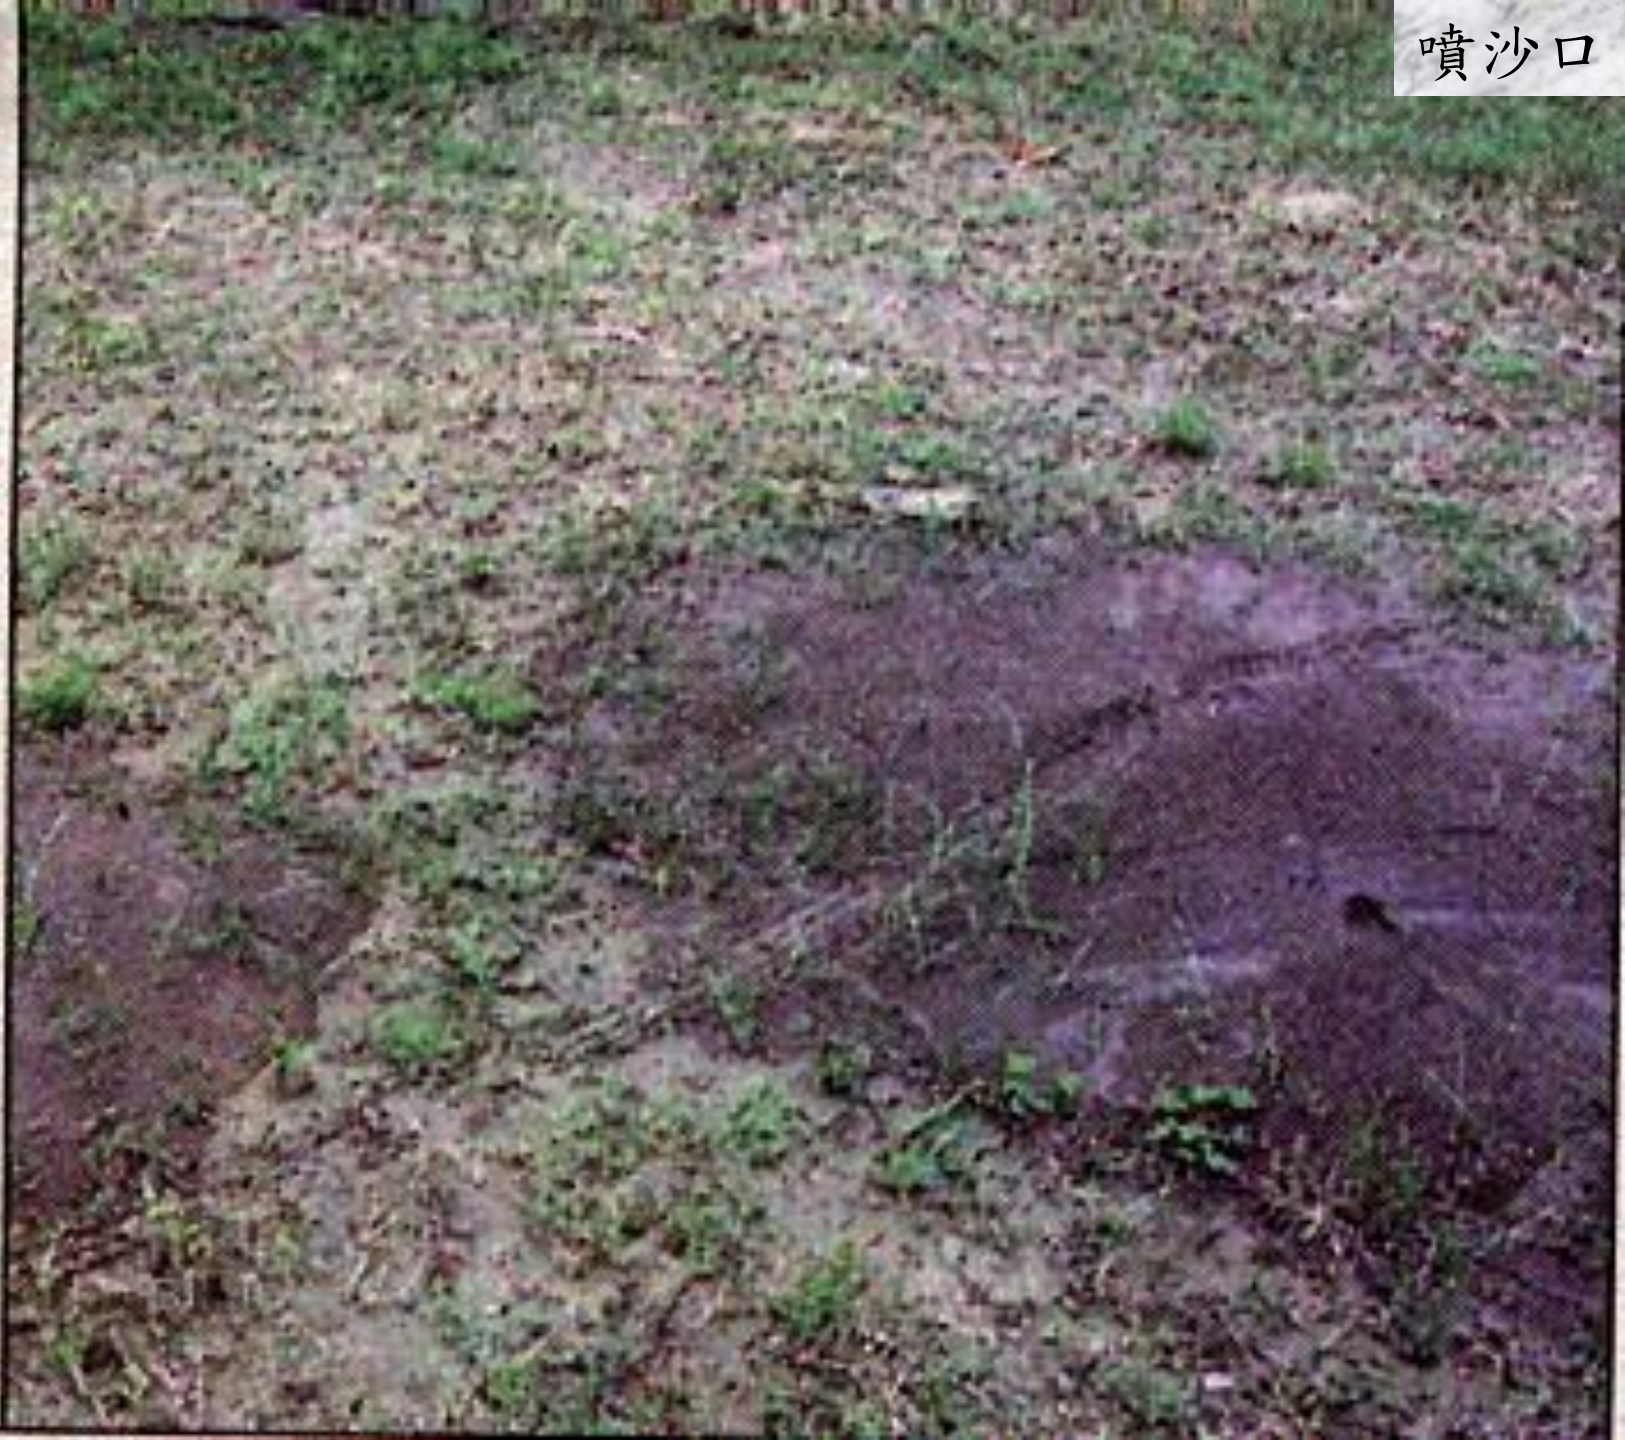
山峰國小後山庭園所出現如泥火山  
的噴沙孔。
