# 地震工程與耐震設計簡介

張景鐘 教授

海洋大學 河海工程系

# 921 大地震回顧

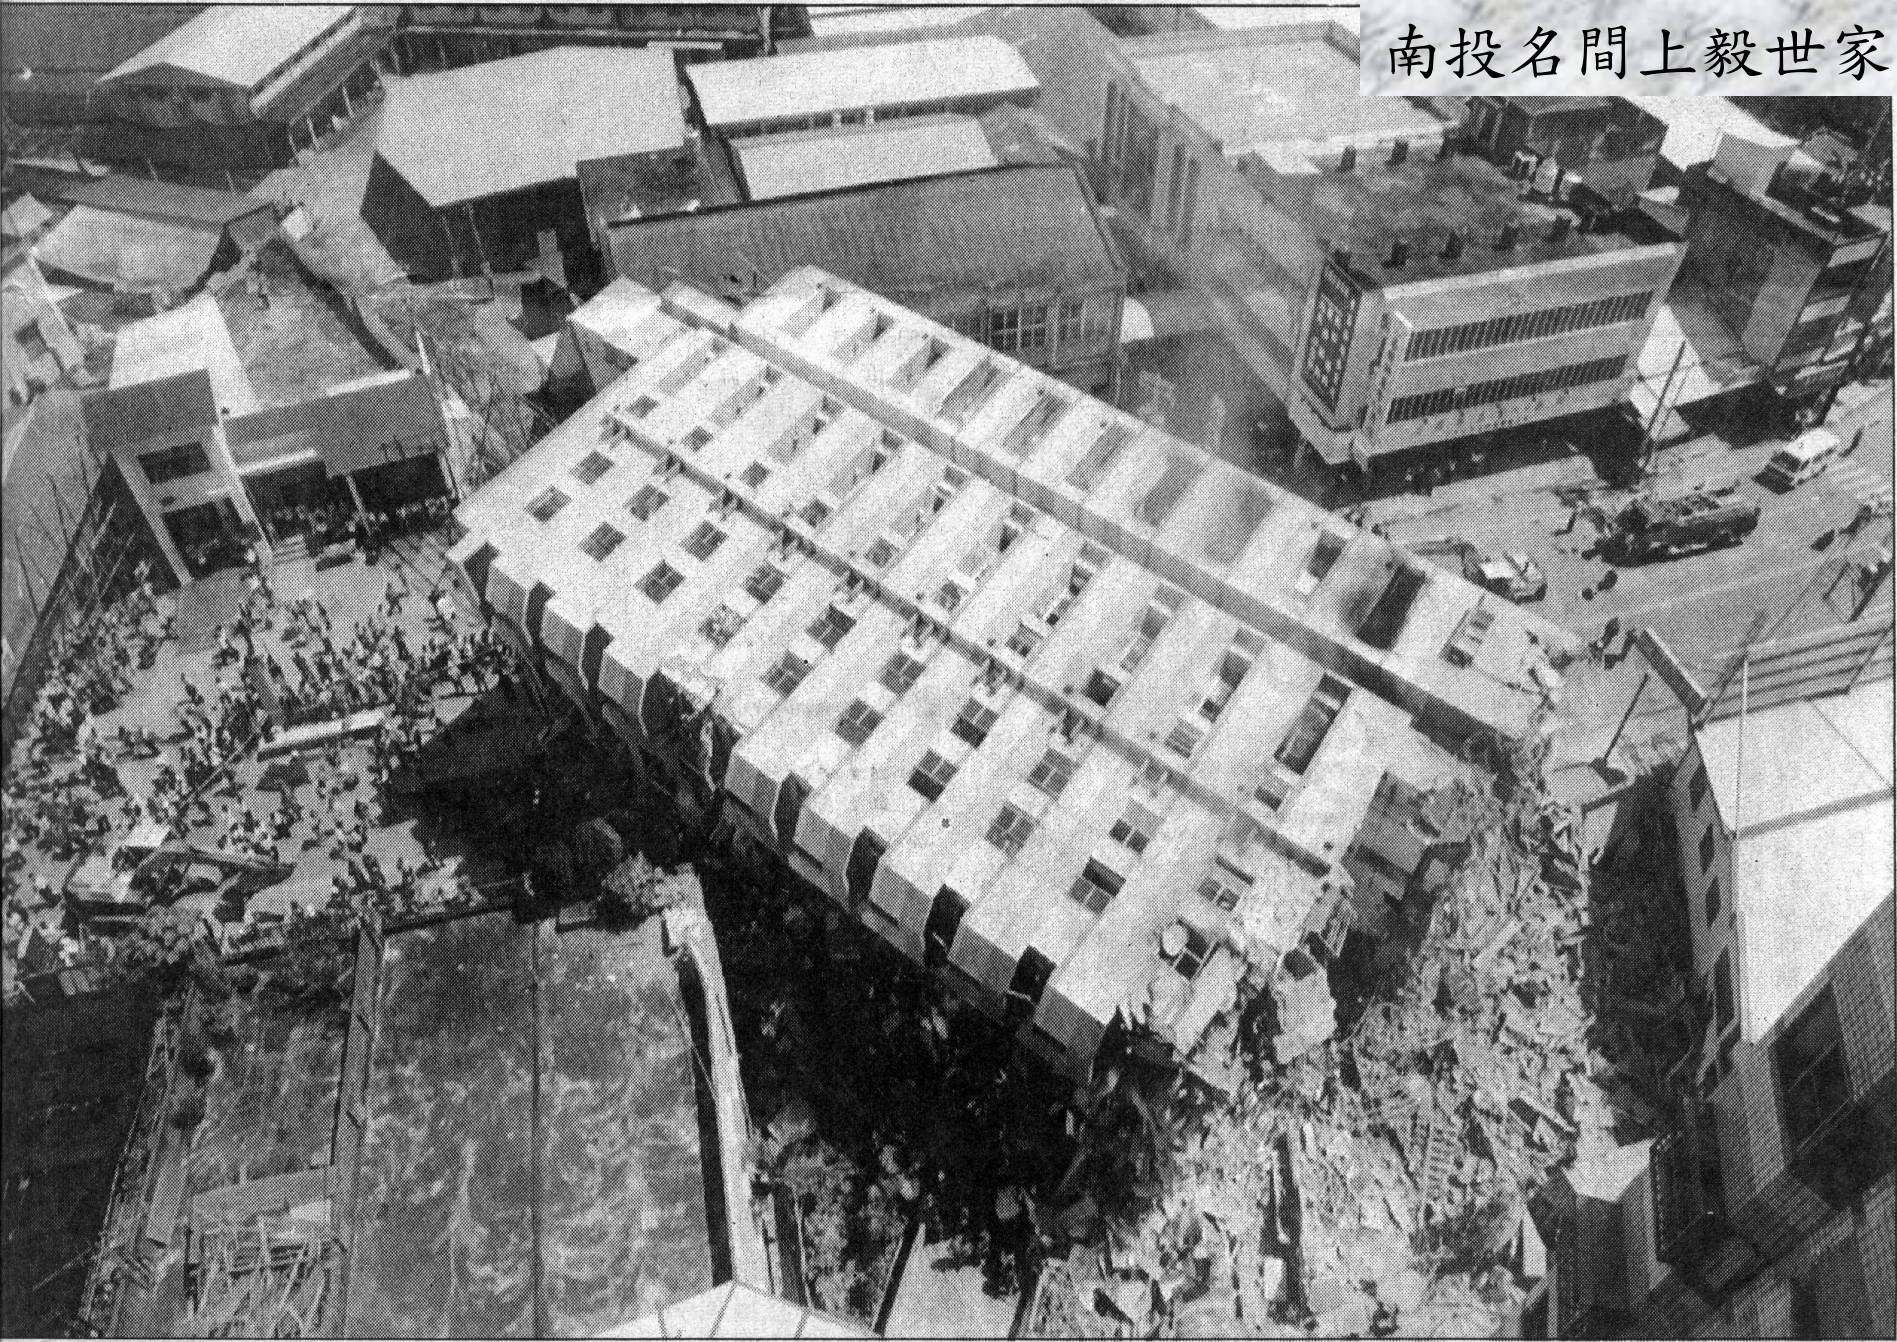
南投縣名間鄉「上毅世家」十二層大樓不堪昨日規模六·八餘震搖晃，整棟大樓橫倒在彰南路上，並波及當地農會大樓。

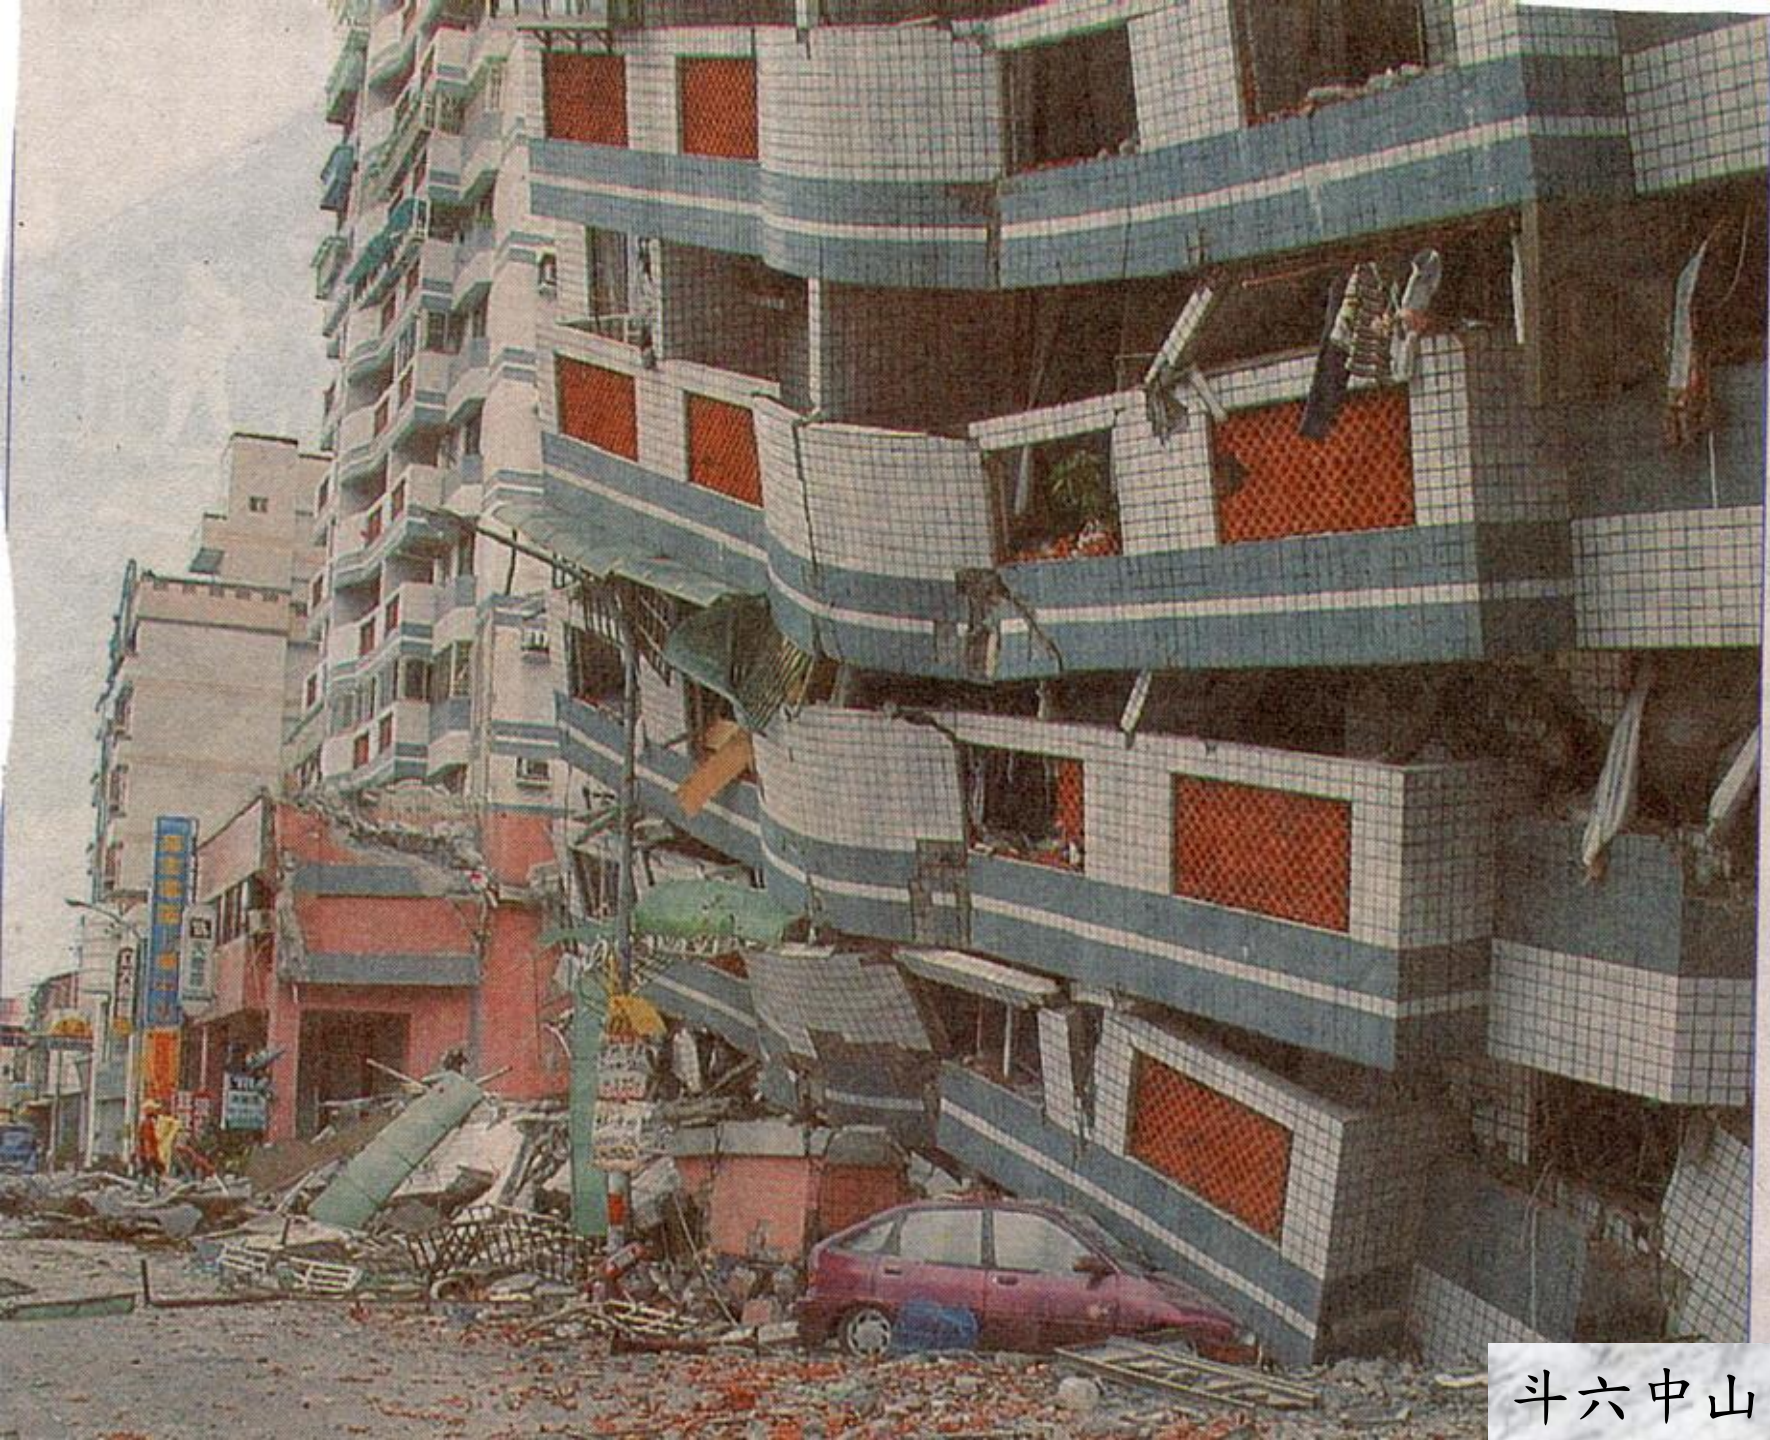
◀雲林縣斗六市中山國寶二棟大樓不堪強震，搖晃陷落，建築物嚴重扭曲變形。

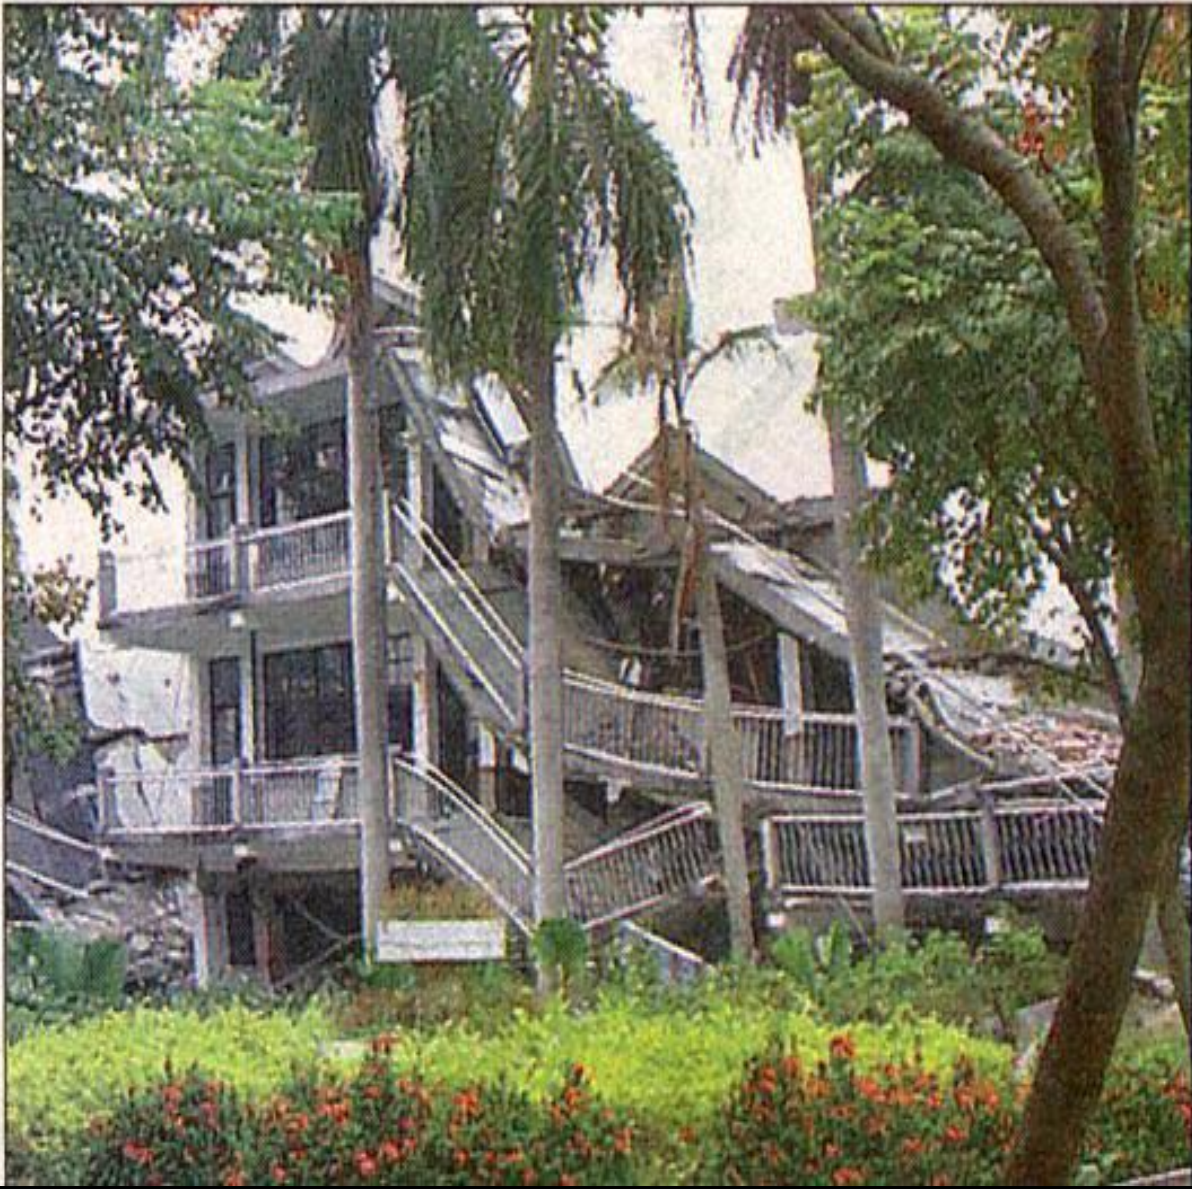
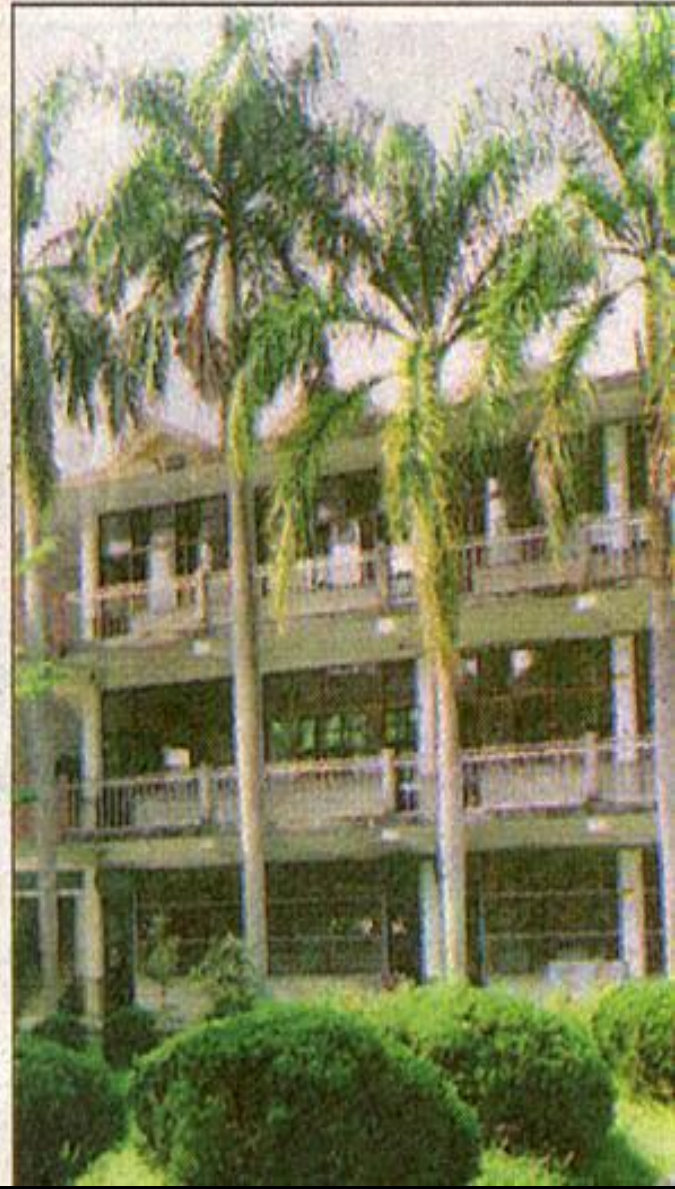
霧峰光復國中--校舍破壞前後對照

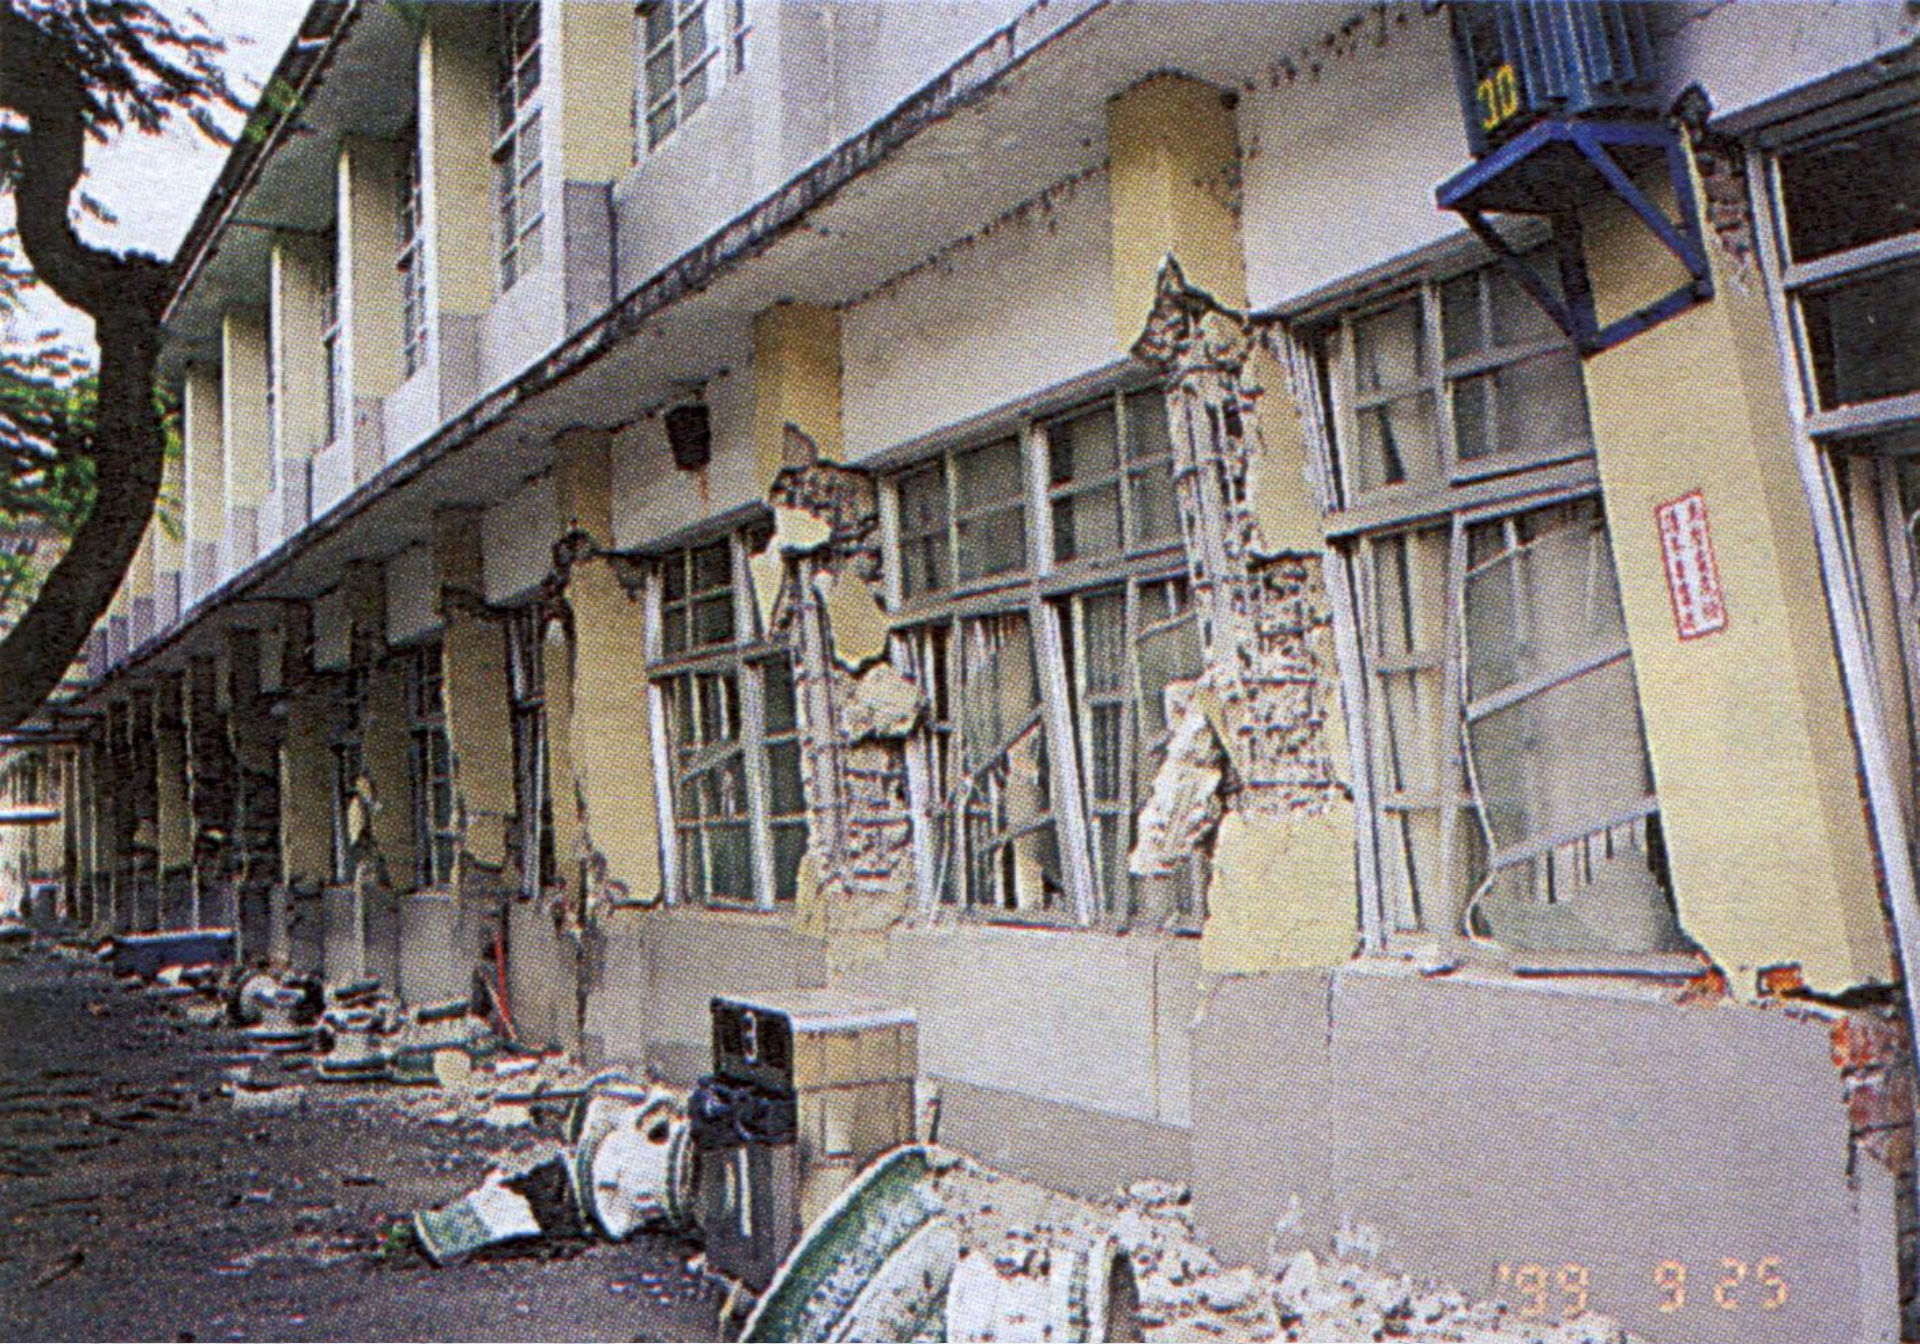
埔里南光國小--短柱破壞,箍筋間距太大,柱內有水管

- (1) 柱斷面過小導致鋼筋排列過密，鋼筋與混凝土之握裹力無法發揮。
- (2) 大量管線置於結構柱中，減小有效混凝土斷面積。
- (3) 採用懸臂式走廊設計卻未特別考量其影響。
- (4) 為方便地下室停車位增設或通行，任意敲除必要的剪力牆。
- (5) 鋼筋搭接長度不足，搭接位置不當；鋼筋間距不足
- (6) 箍筋間距太大，未採用 $135^{\circ}$ 彎鉤，造成圍束力與抗剪力不足。
- (7) 鋼筋量及混凝土強度不足，鋼筋不在正確位置。
- (8) 鋼筋之混凝土保護層不夠。

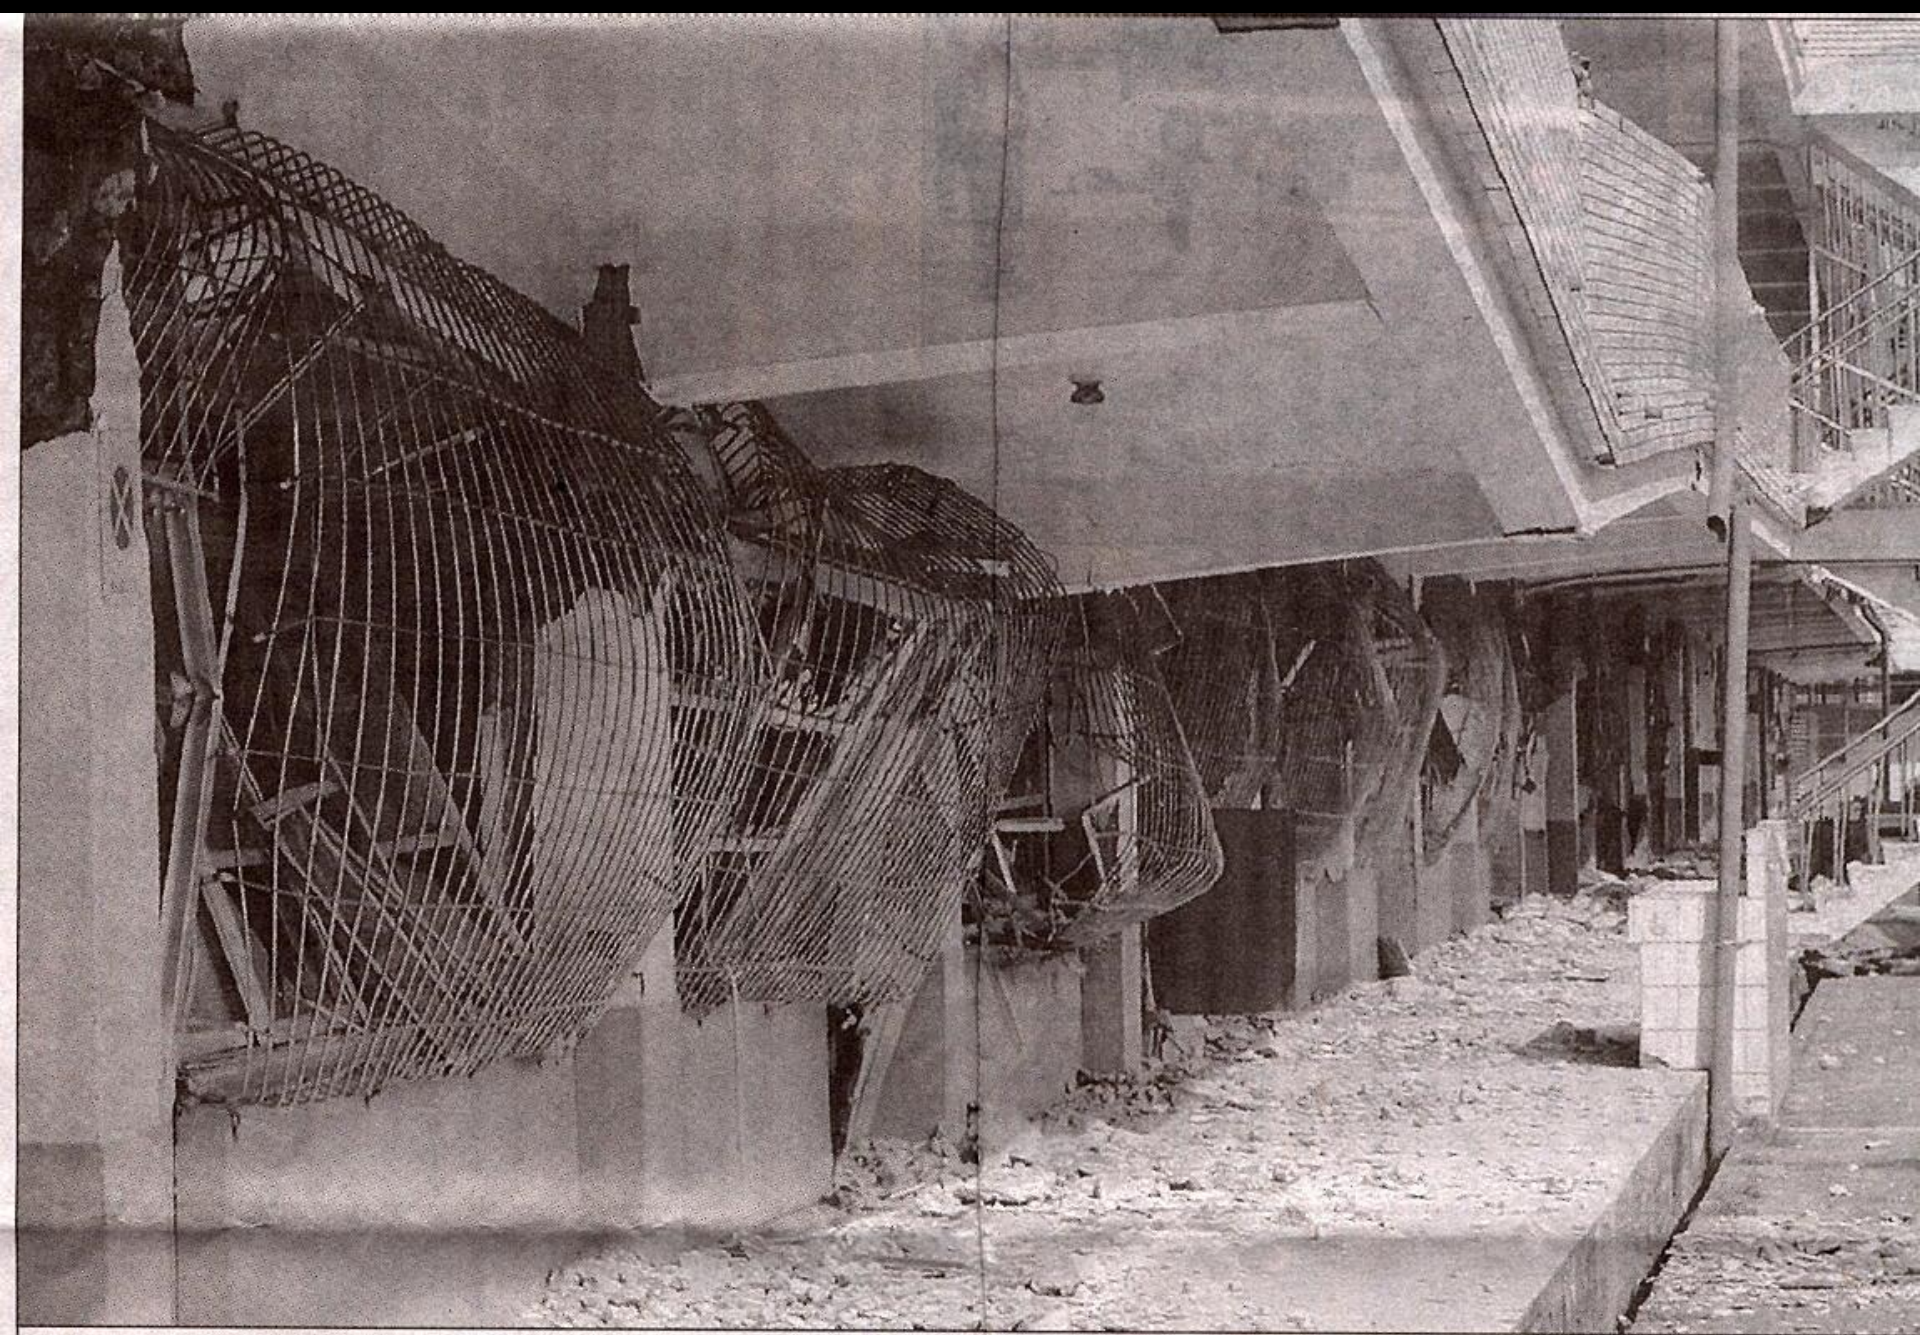
南投中興國中

。形變重嚴壓擠被窗鐵樓一，垮震上以樓二舍校中國興中縣投南

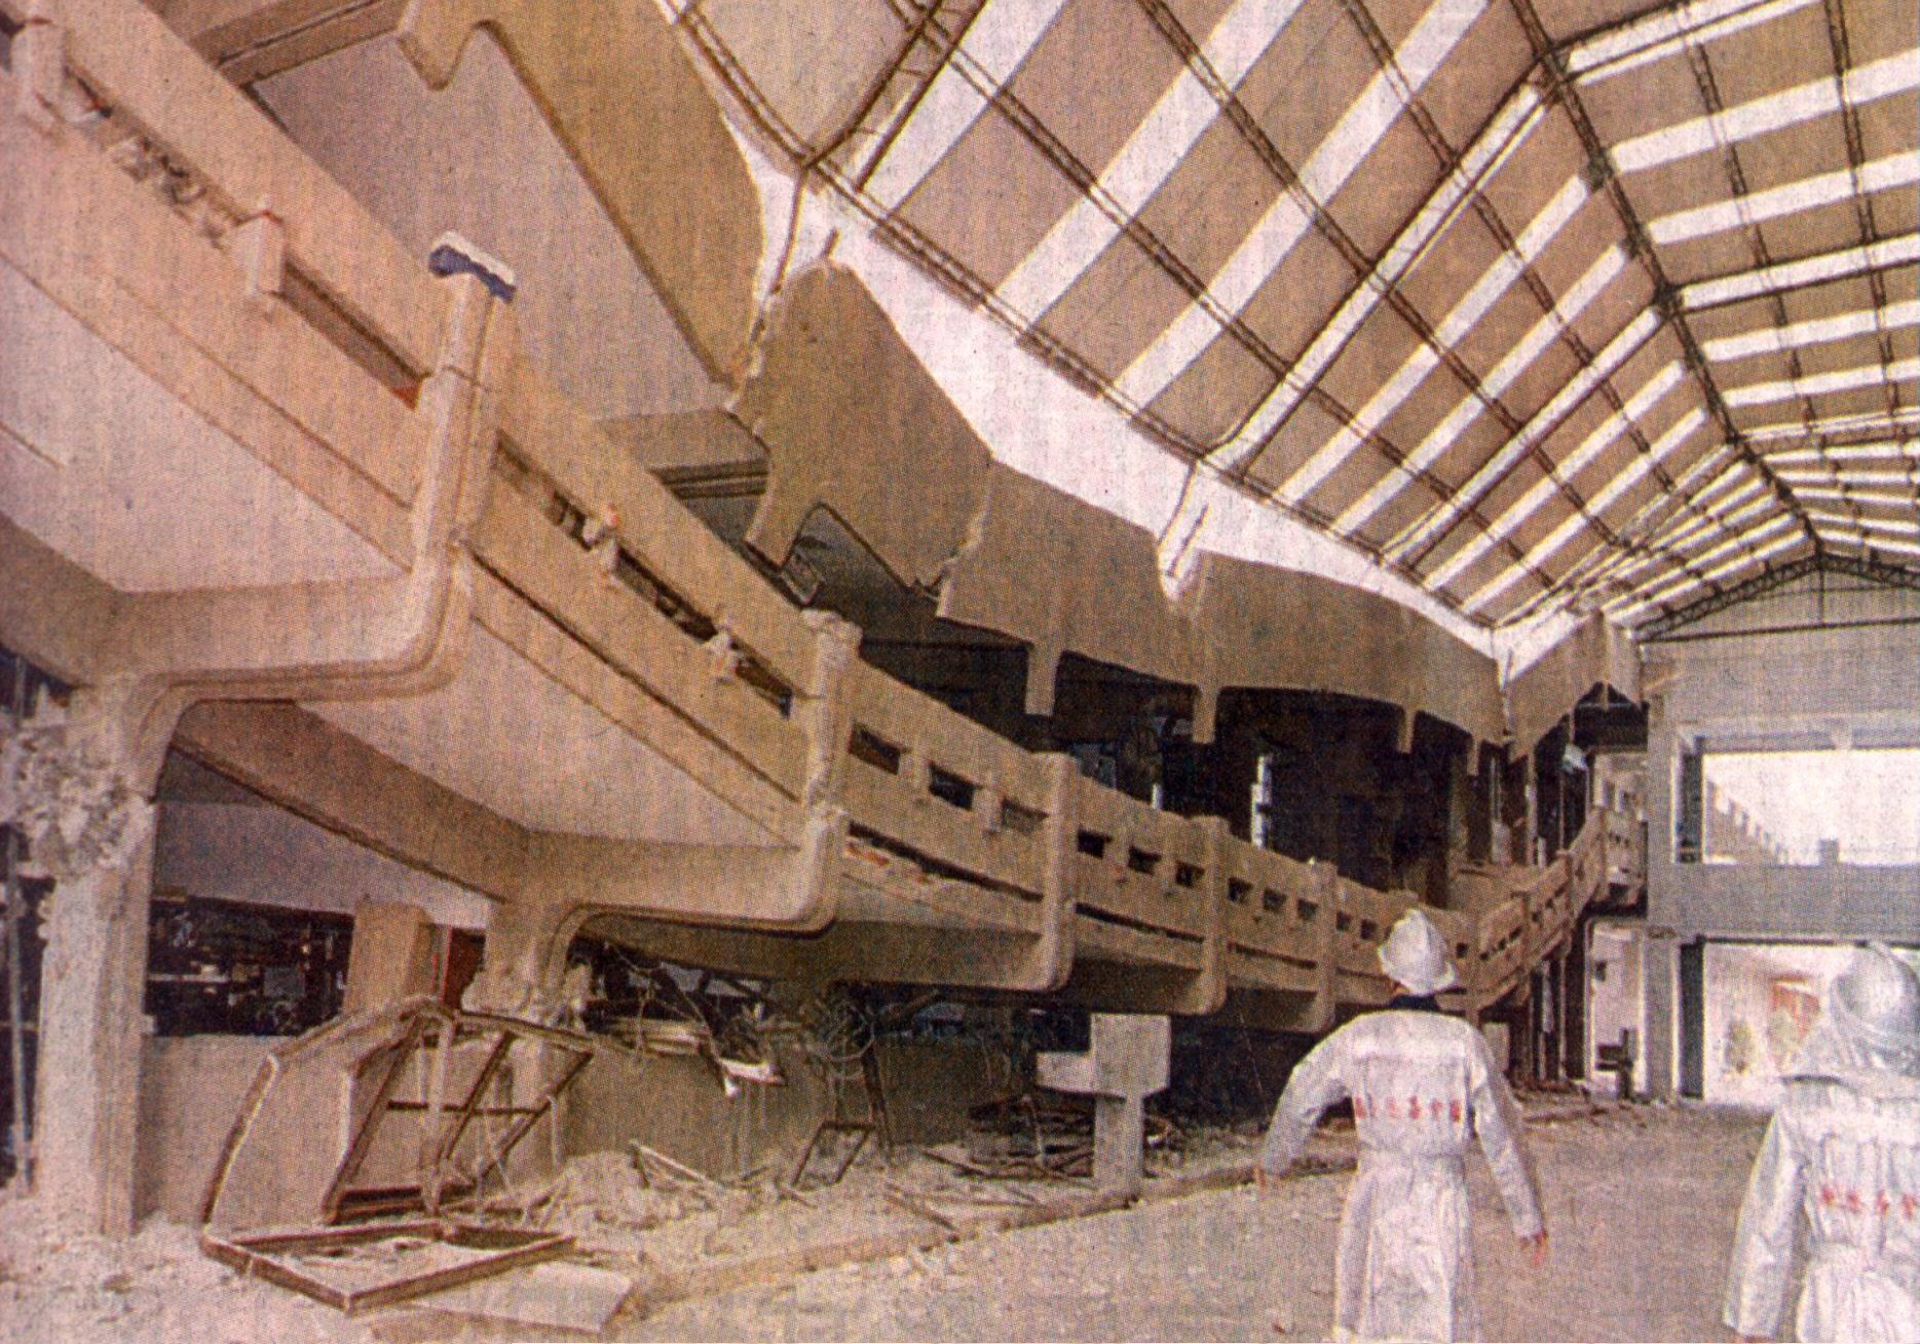
10/22 嘉義地震--民雄農工電工實習大樓塌陷破壞

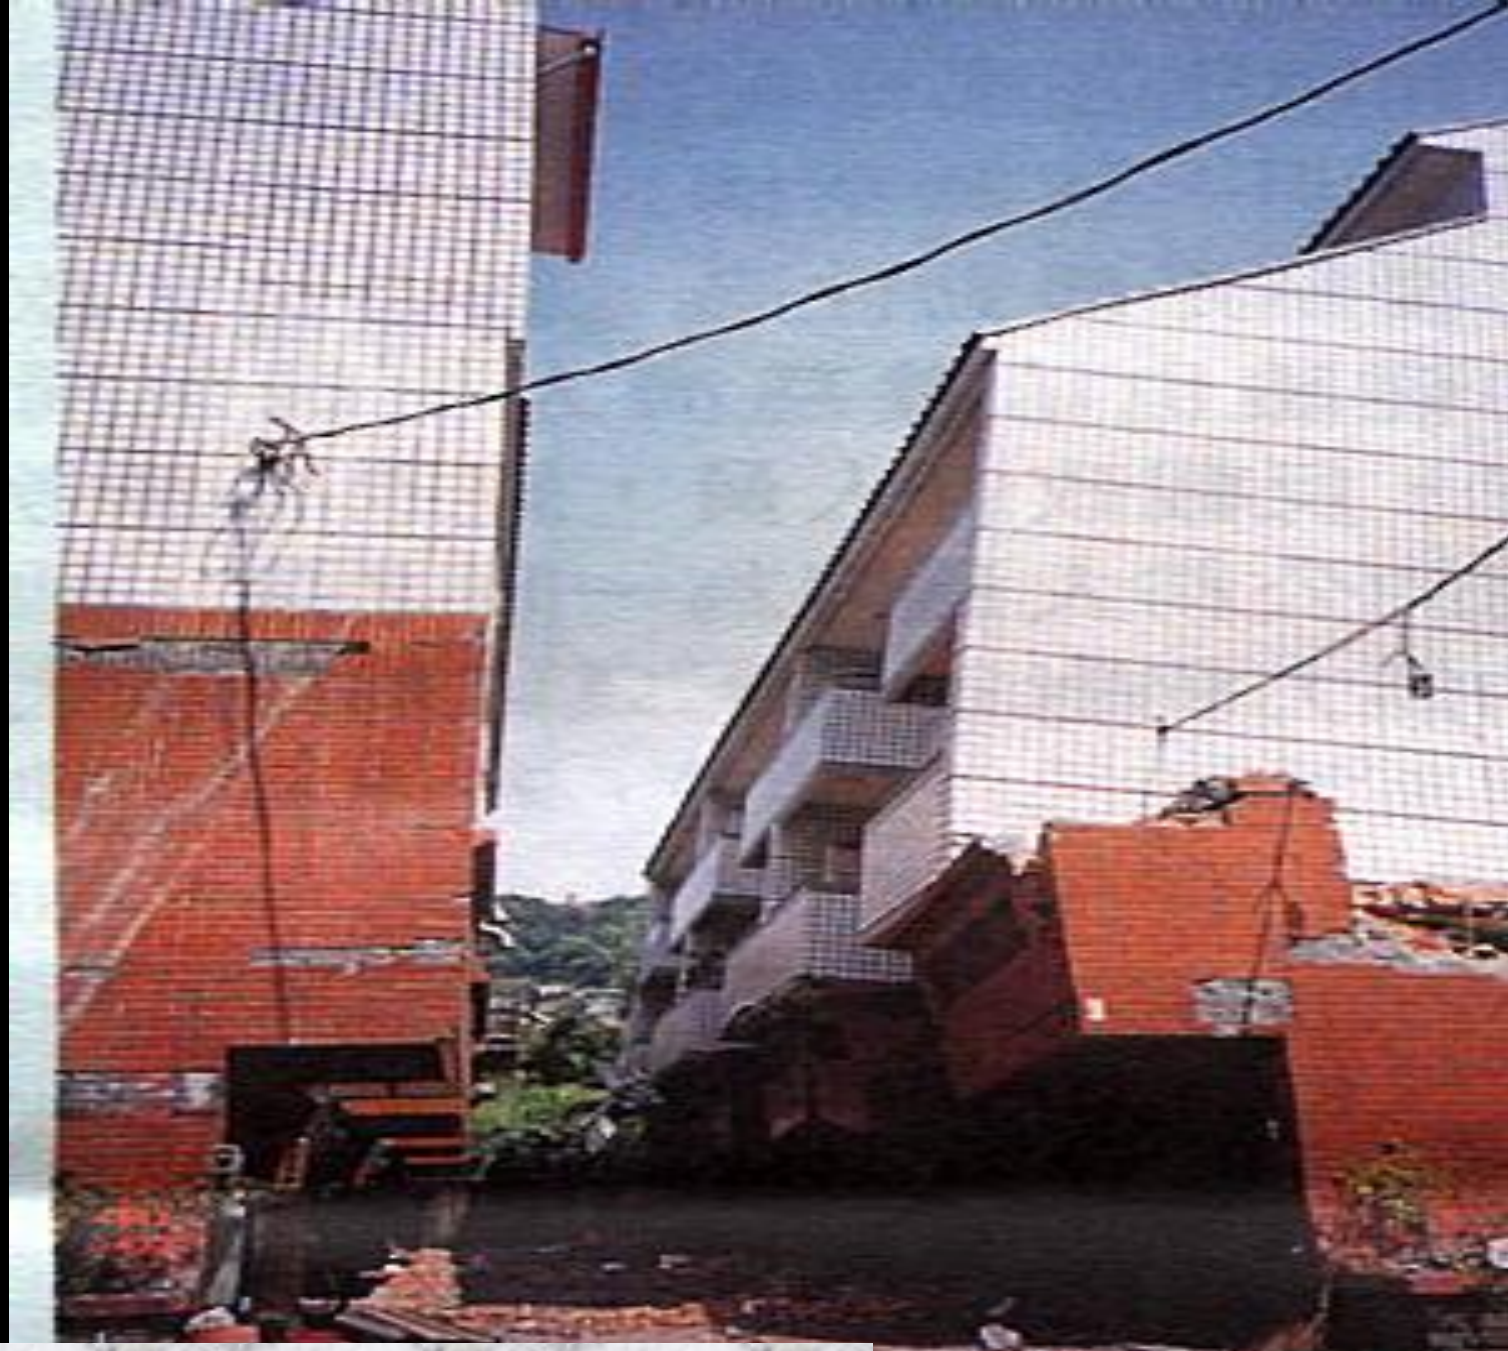
草屯民房--挑高樓層破壞塌陷

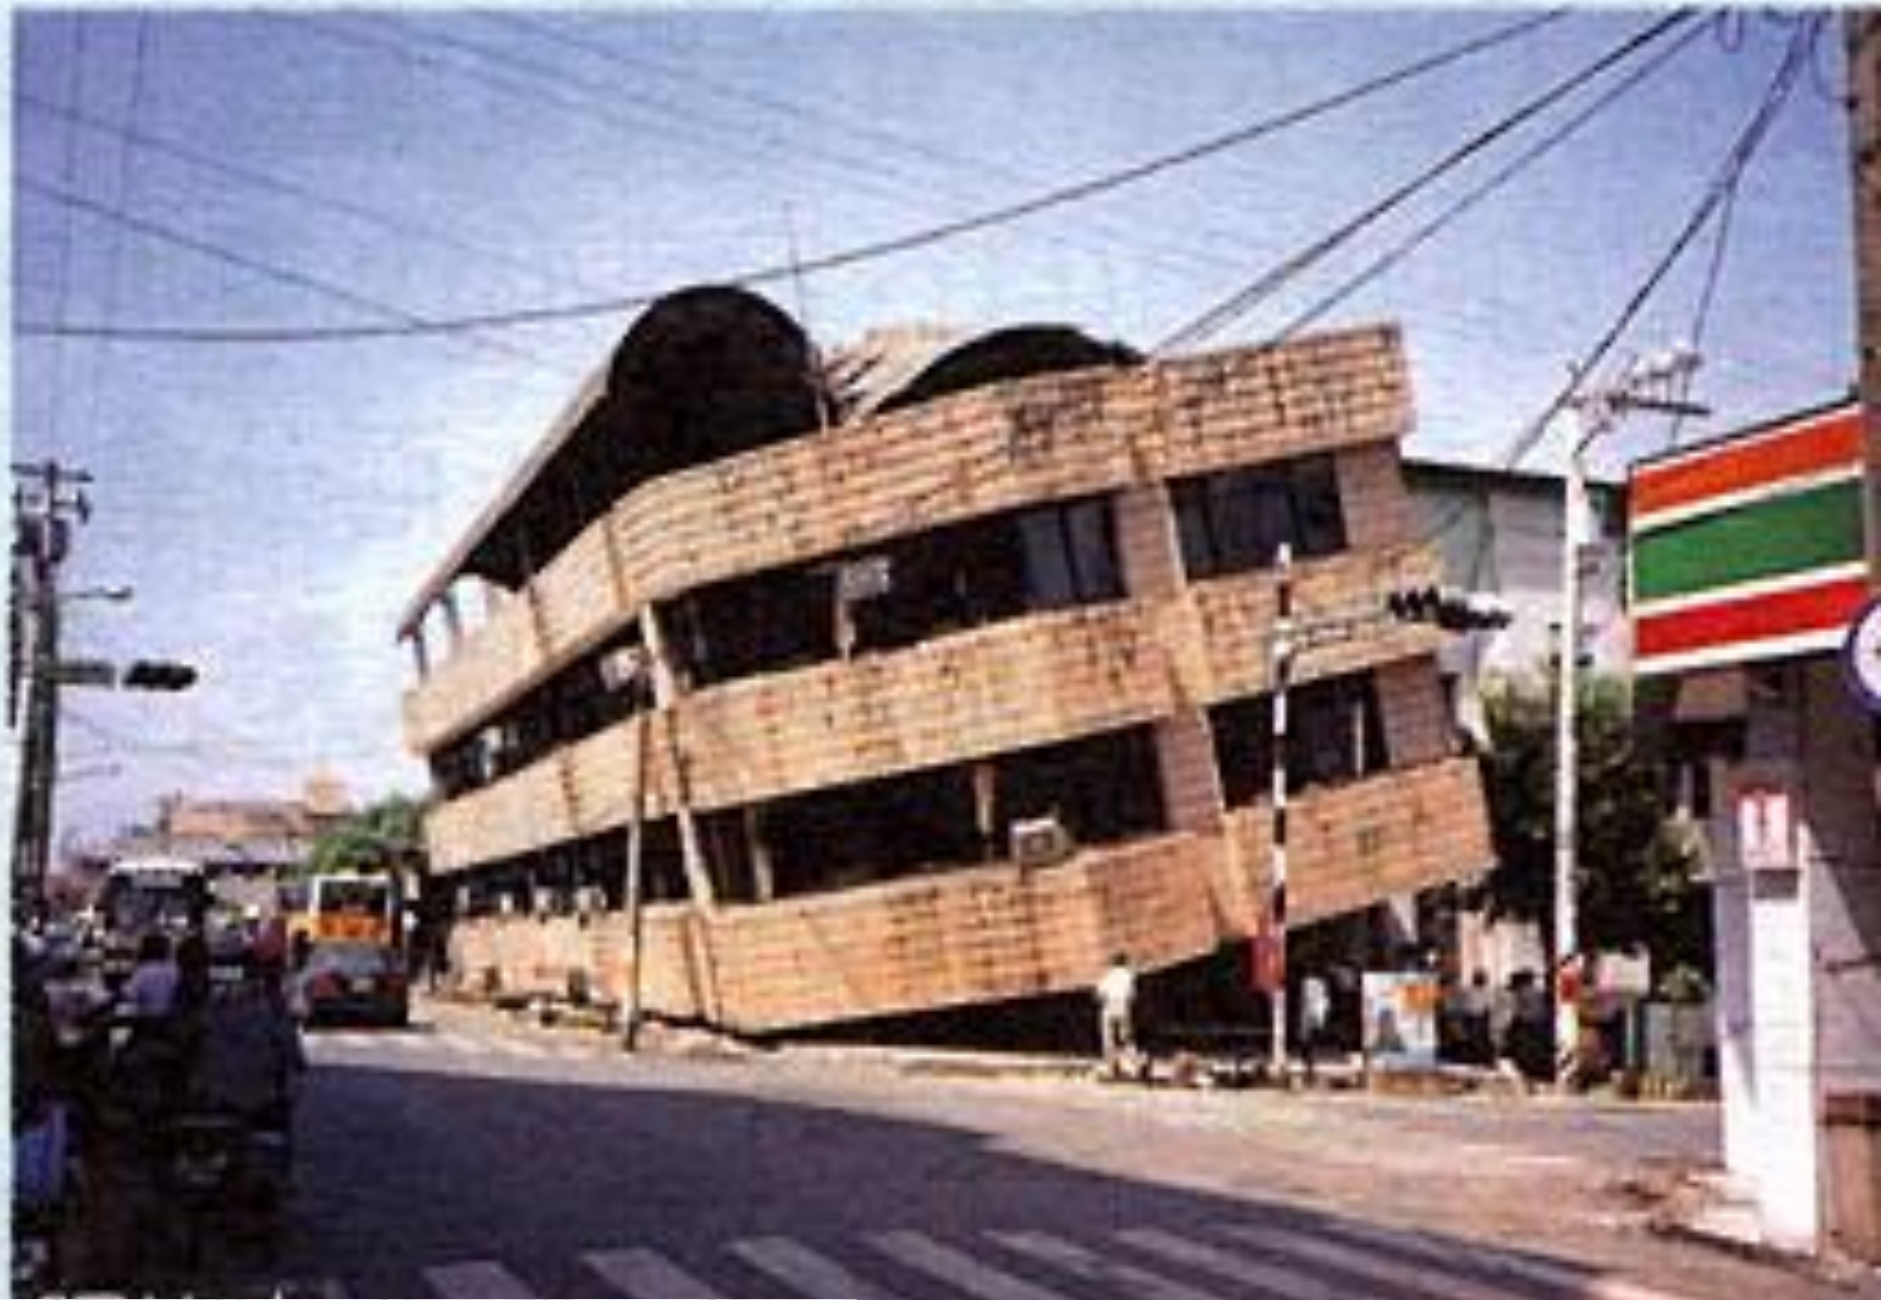
草屯民房--一樓騎倒塌樓破壞

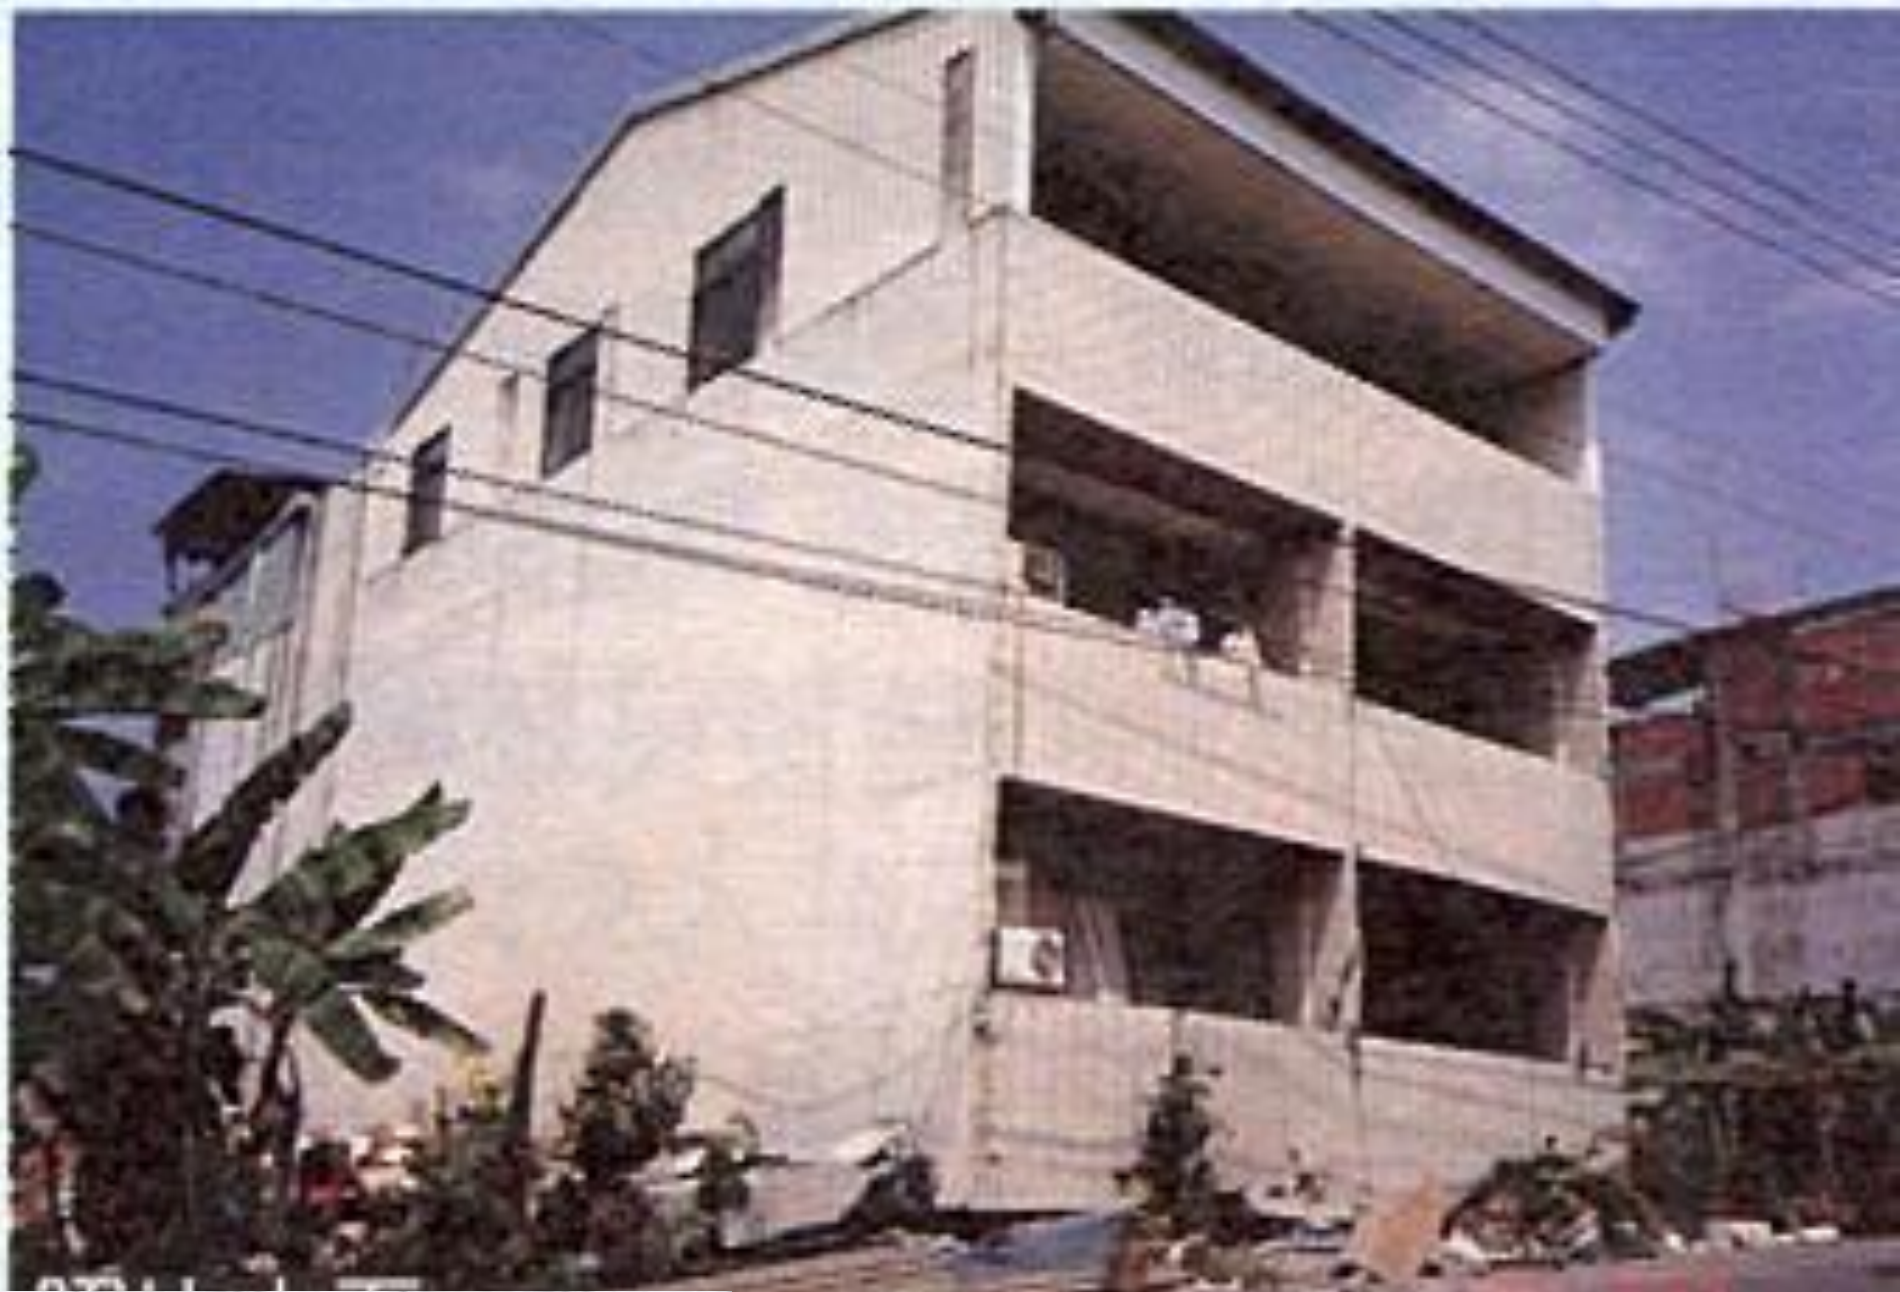
草屯民房--一樓完全破壞
