# 地震工程與耐震設計簡介

張景鐘 教授

海洋大學 河海工程系

# 921 大地震回顧

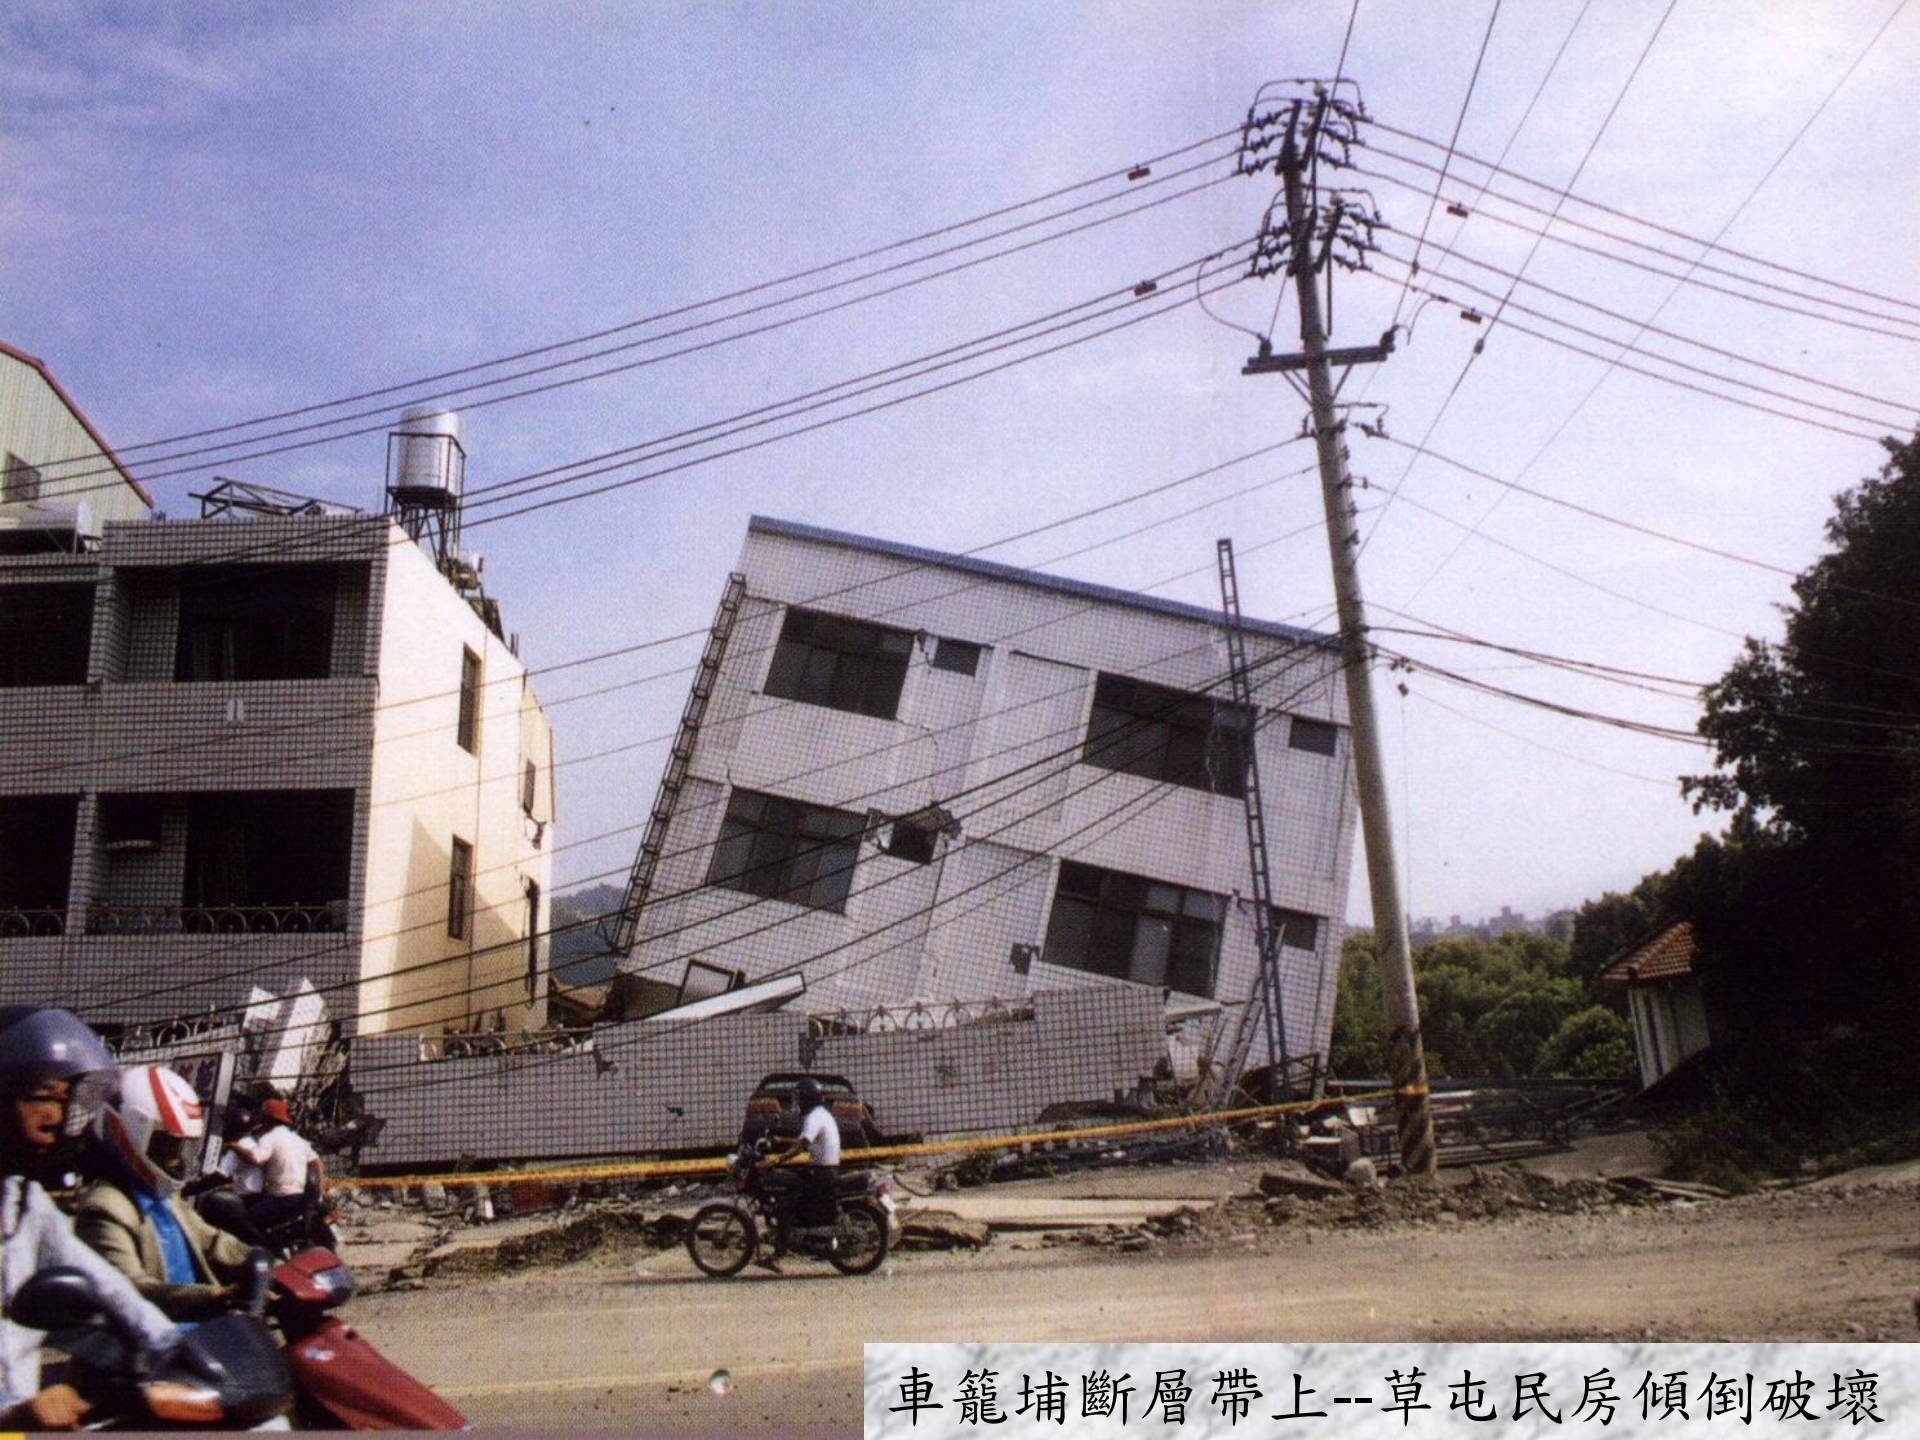
車籠埔斷層帶上--草屯民房傾倒破壞

南投縣草屯鎮的一棟民宅，在這次震災中斜躺下來，許多人一生的積蓄化為烏有，親人止別，令人不勝欷歔。

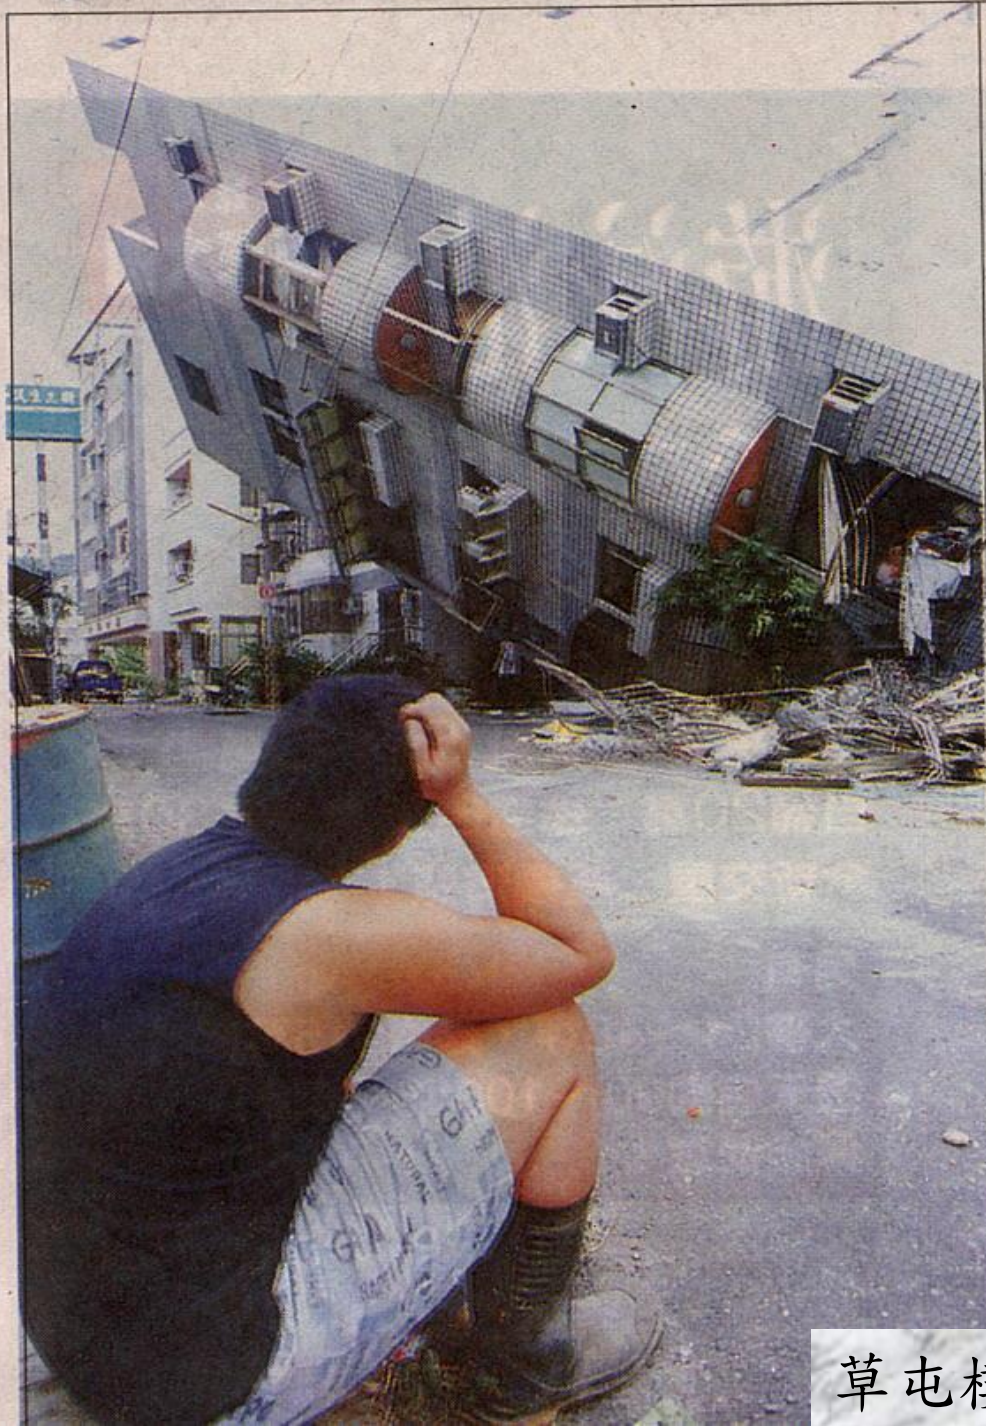
草屯樓房傾倒破壞

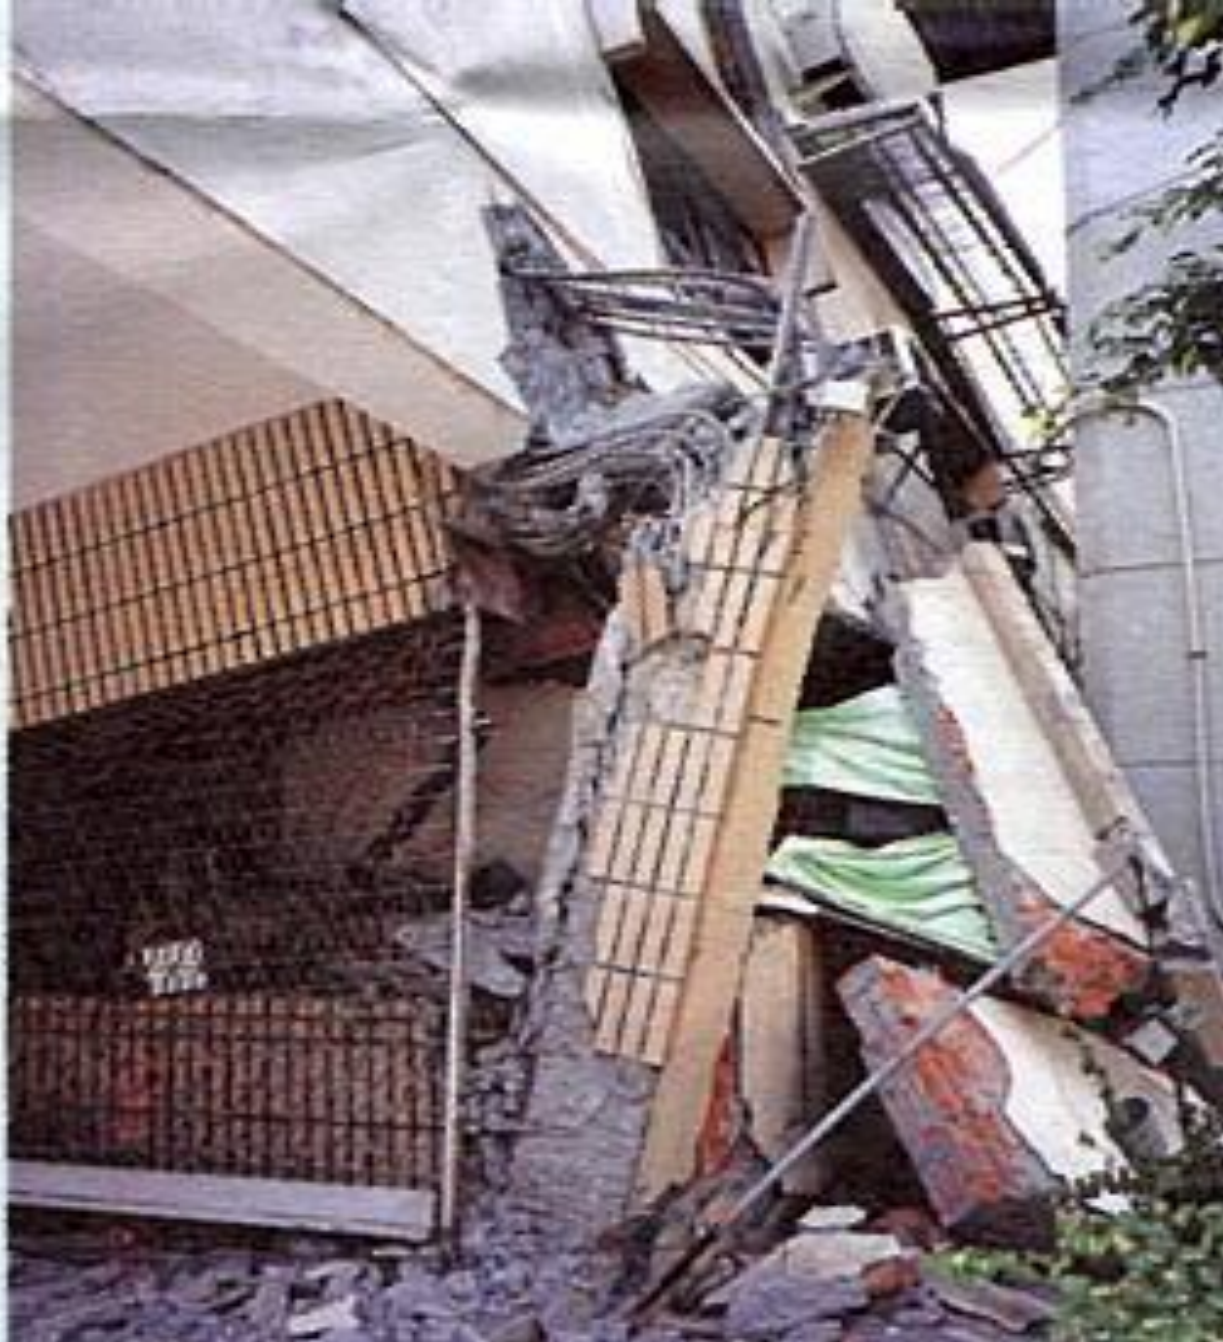
草屯民房--一樓柱破壞

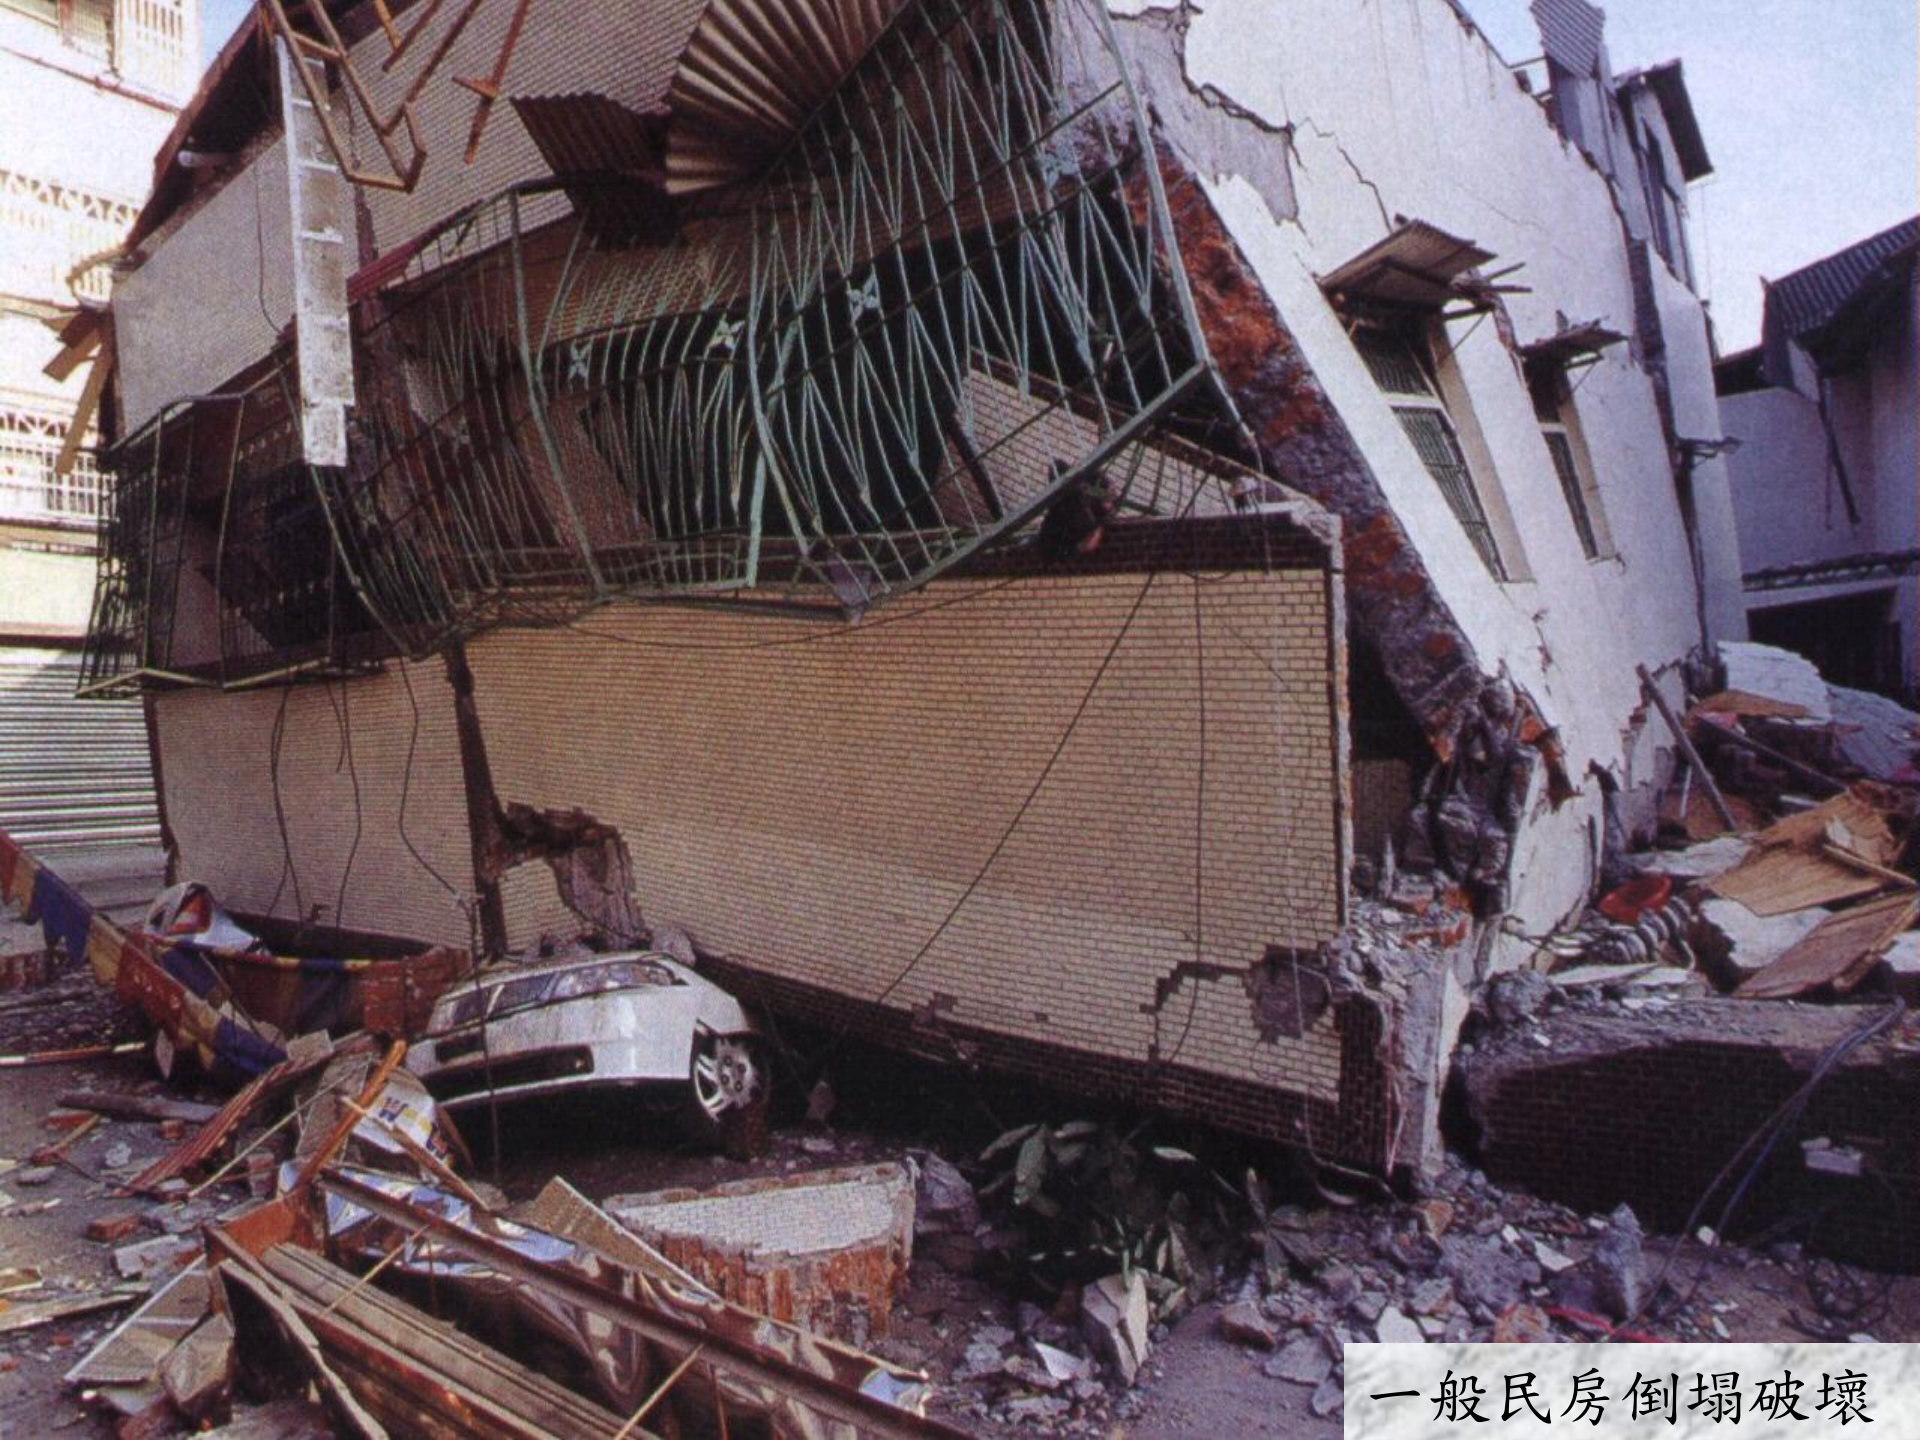
一般民房倒塌破壞

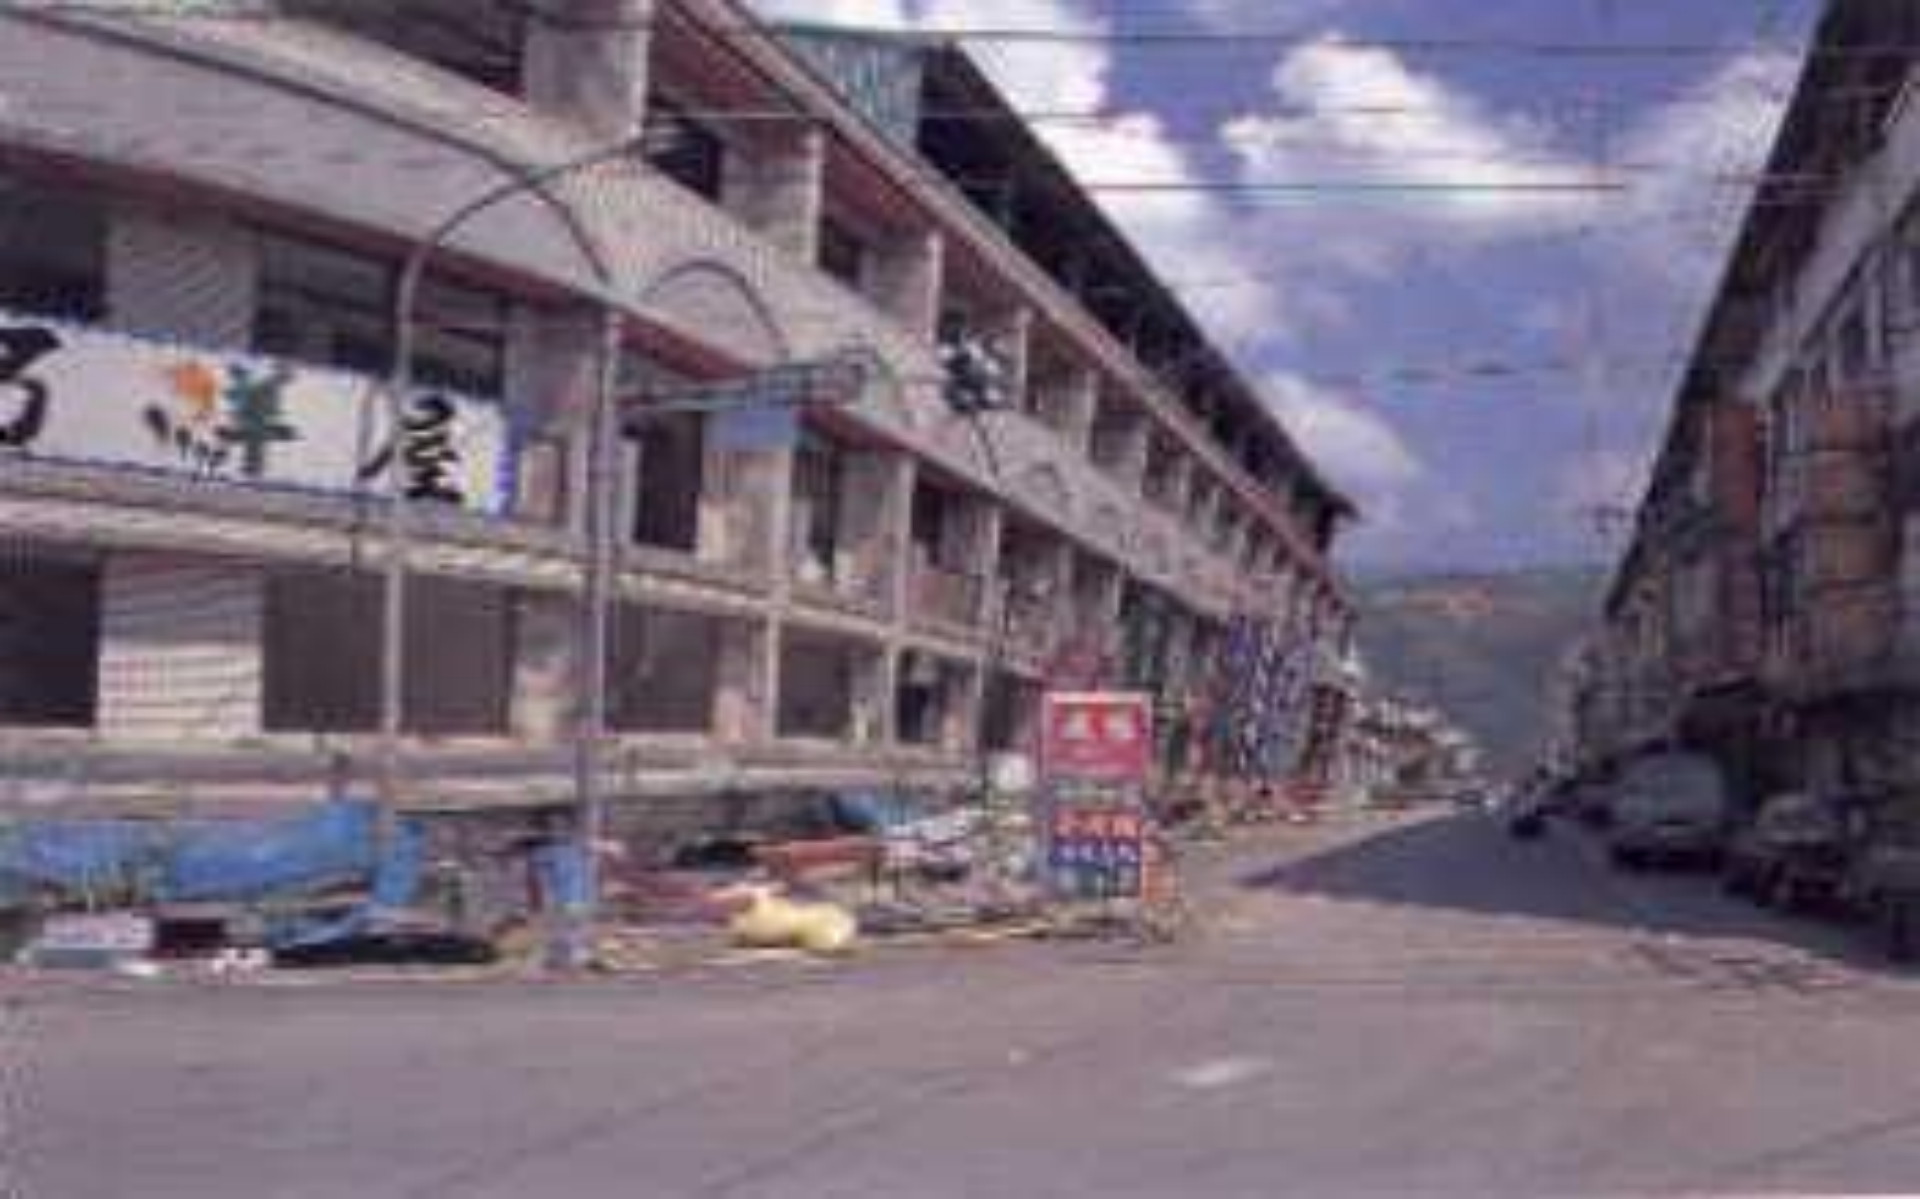
一般民房--一樓騎倒塌樓破壞

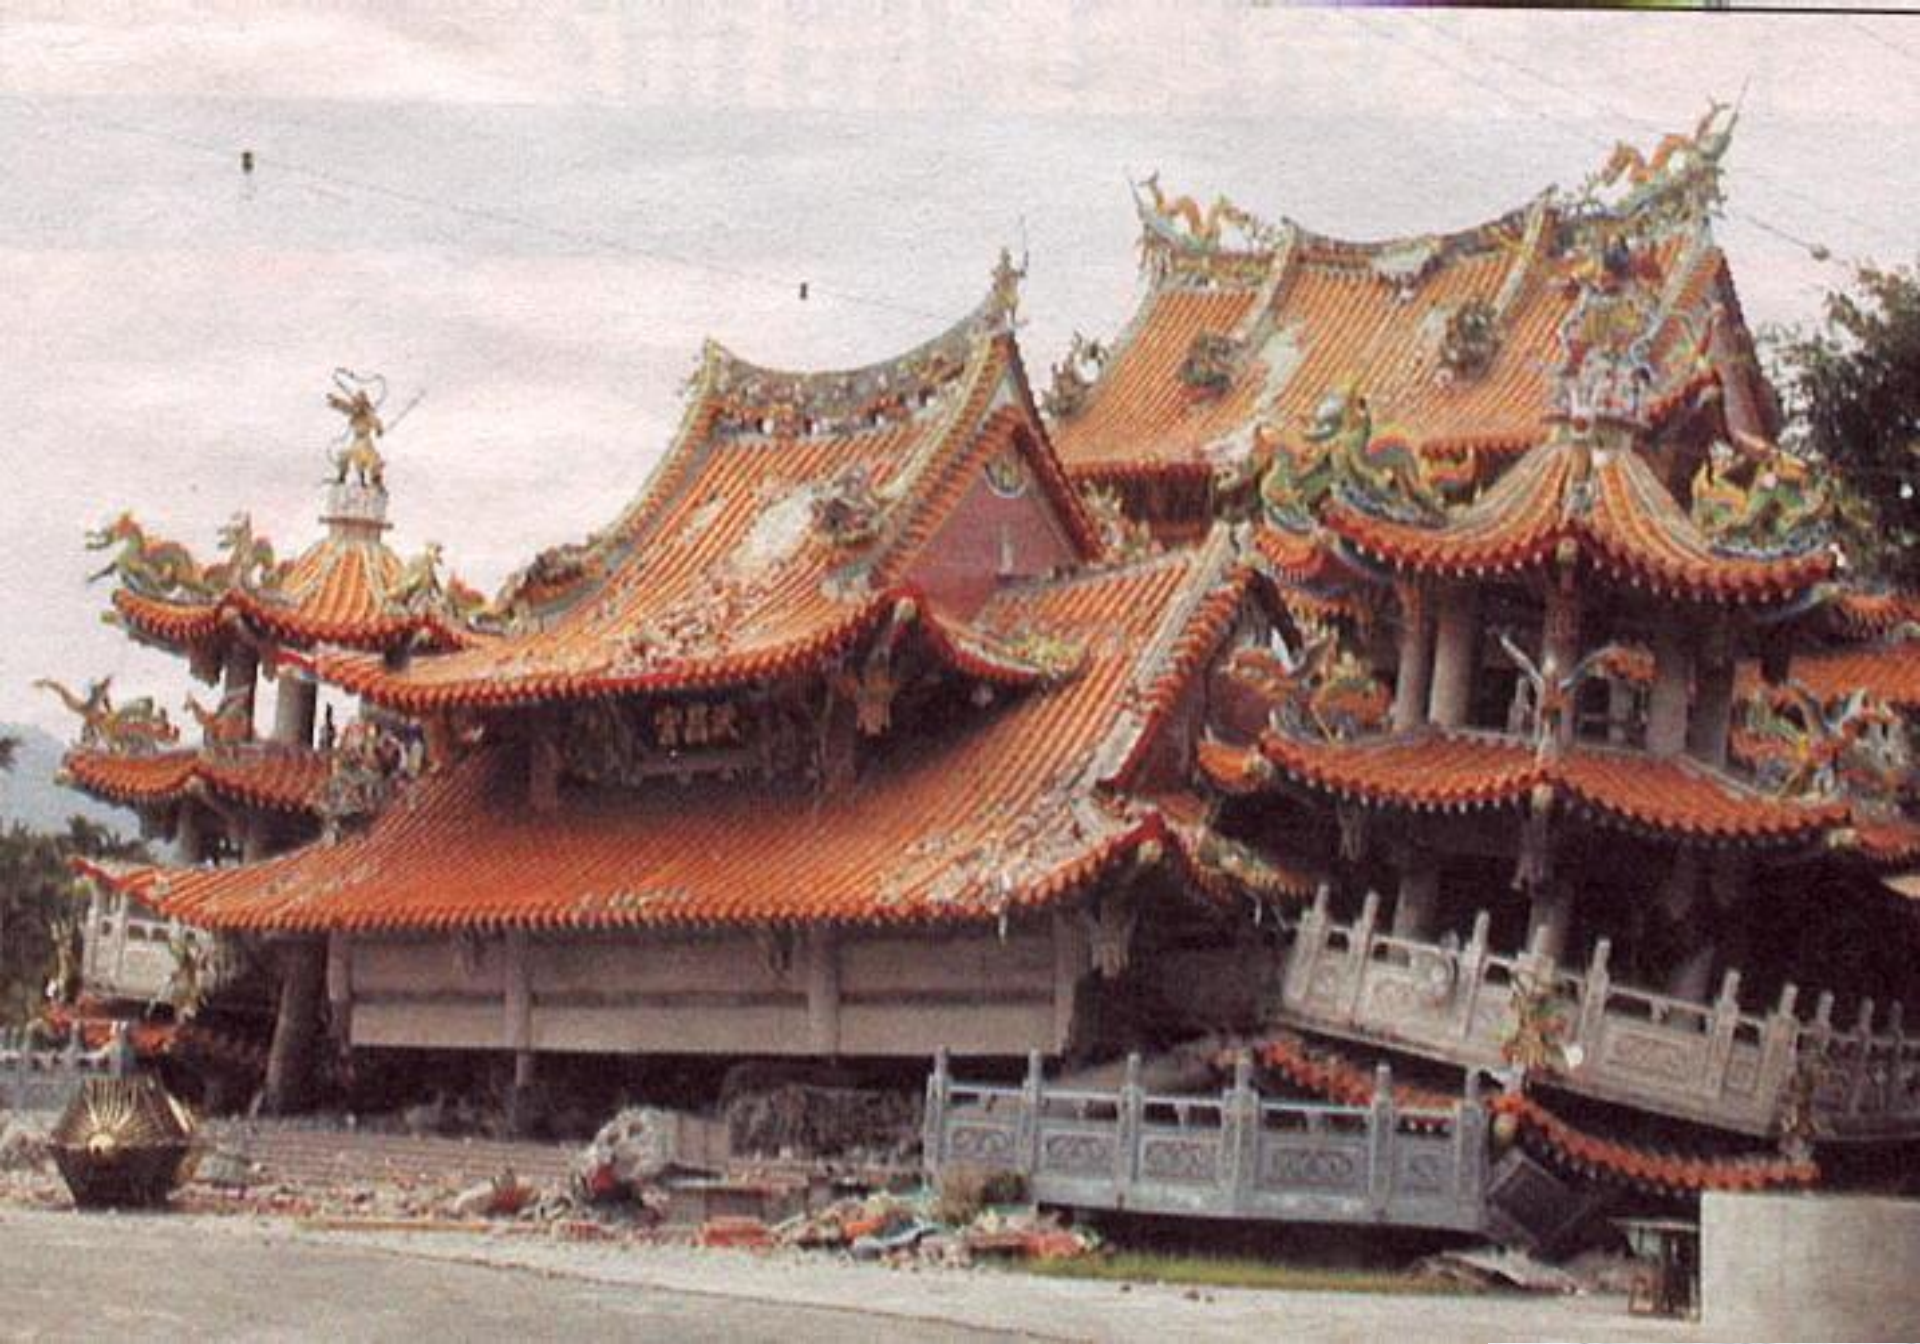
廟宇建築破壞

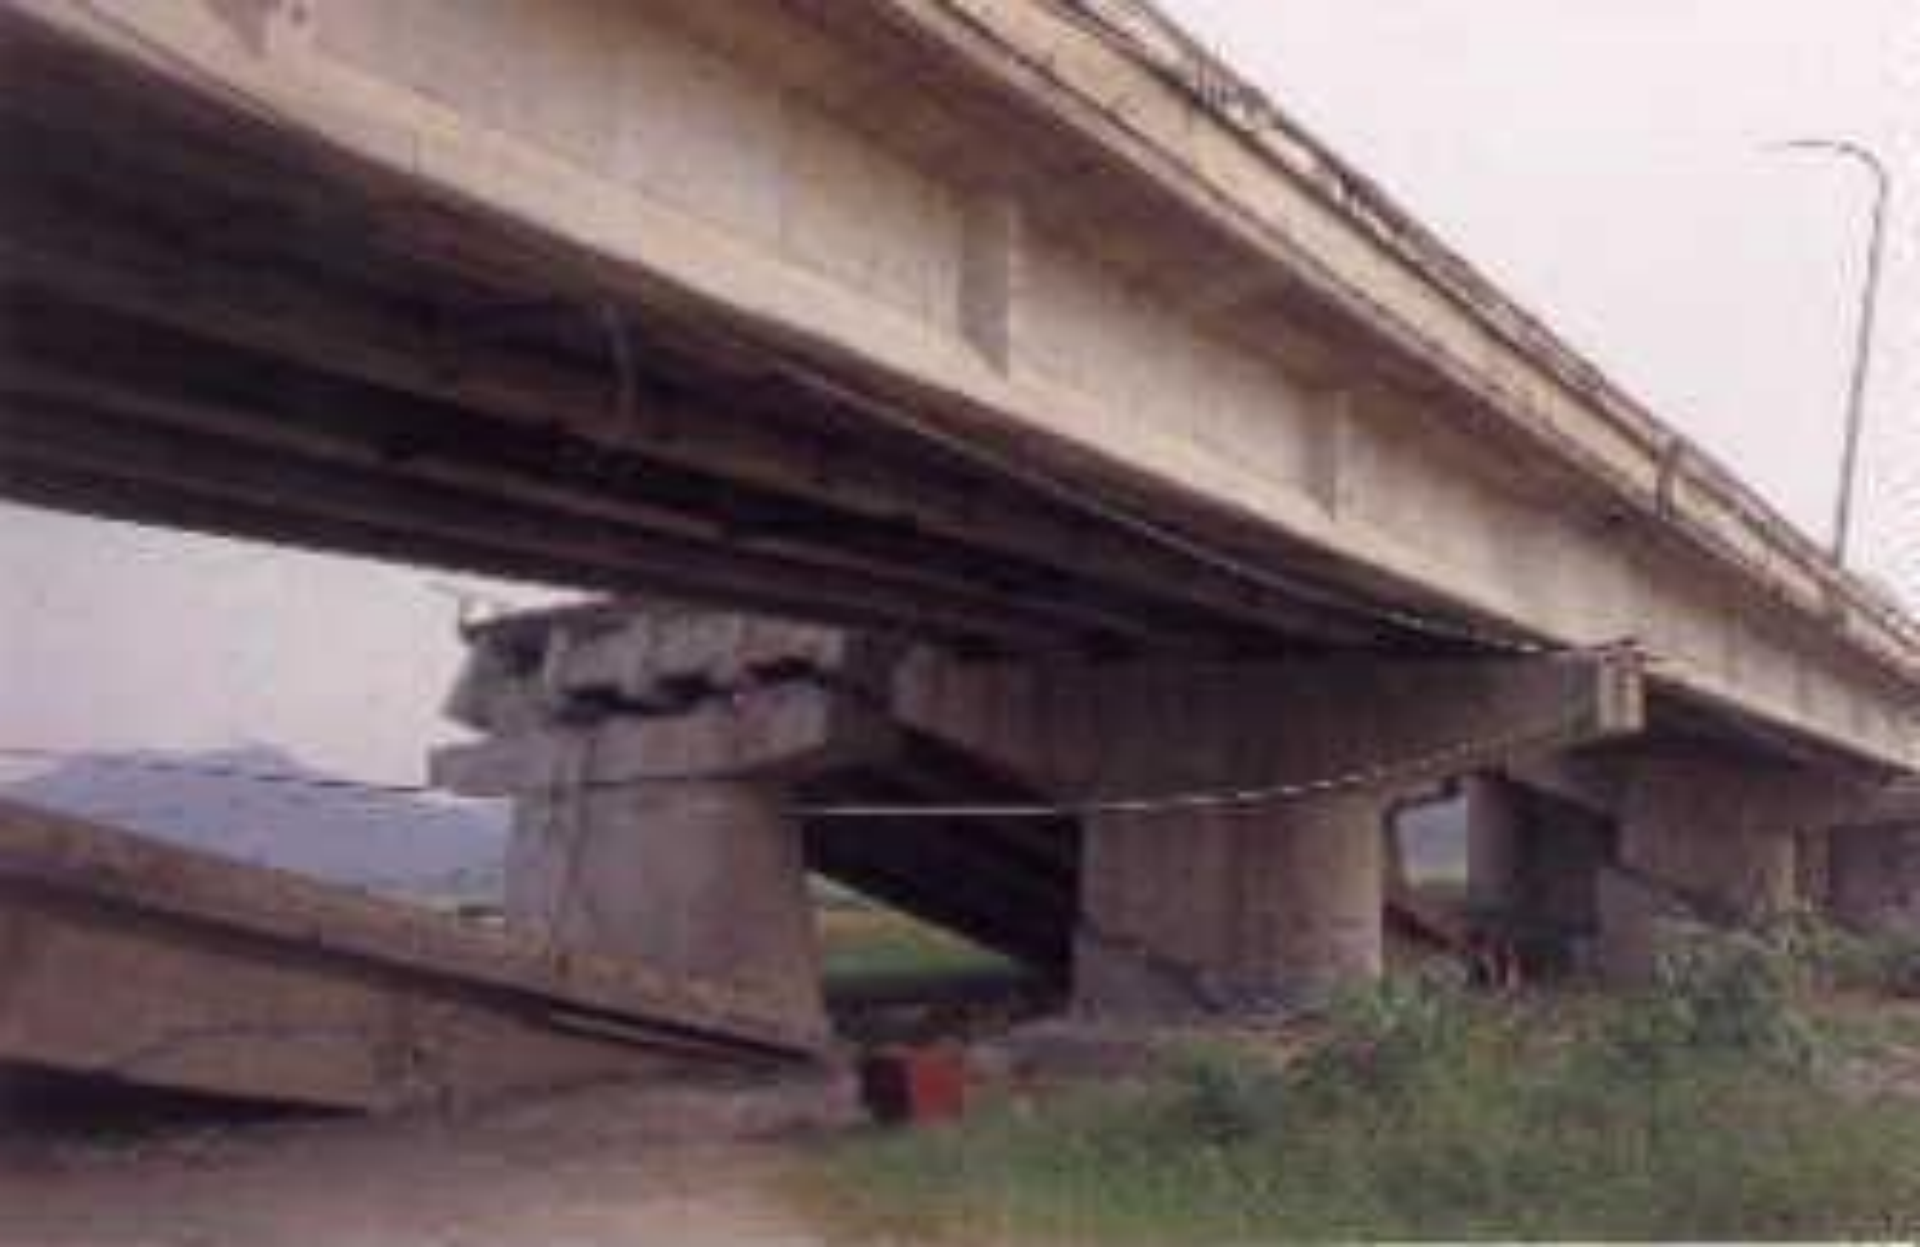
烏溪橋--橋墩剪裂錯動

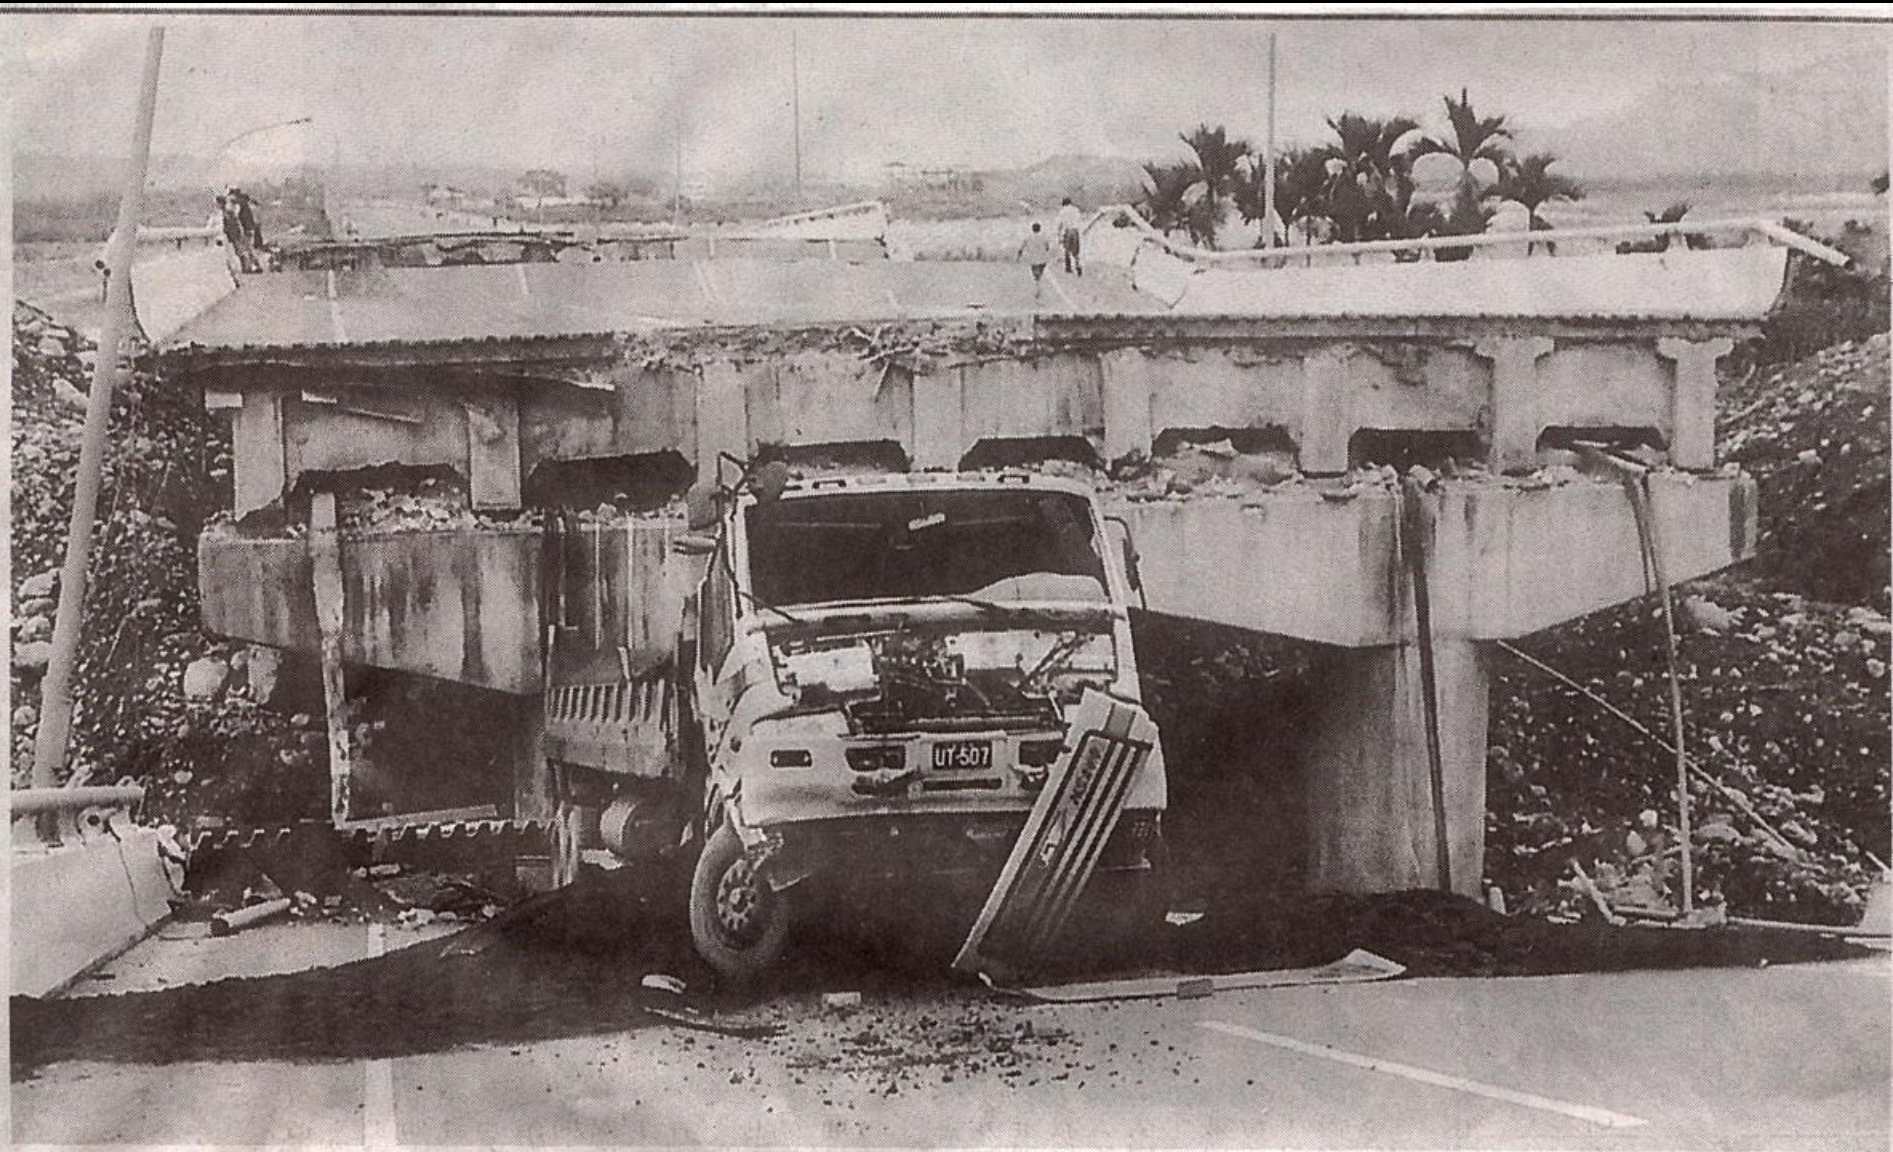
名竹大橋

台三線名竹大橋禁不起強震肆虐，三分之一約七十公尺的橋面整個坍塌，一部大型砂石車閃避不及，隨橋面掉落在河床上。

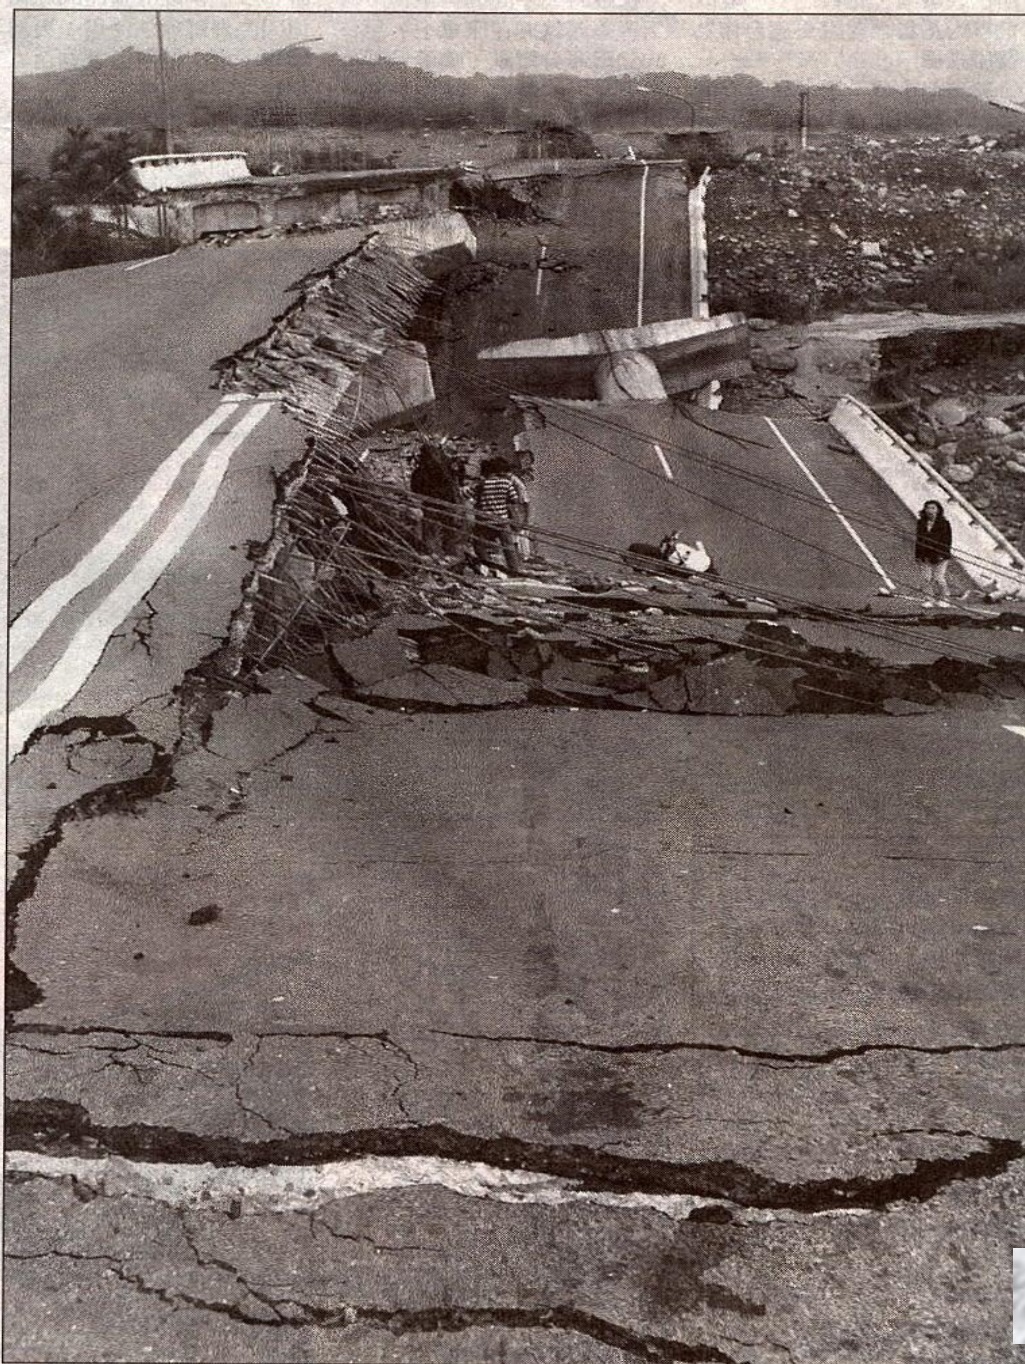
中投公路

連接台中與南投地區的台14線道，又稱中投公路，是條觀光大道，如今路面嚴重崩落。
