# 地震工程與耐震設計簡介

張景鐘 教授

海洋大學 河海工程系

# 921 大地震回顧

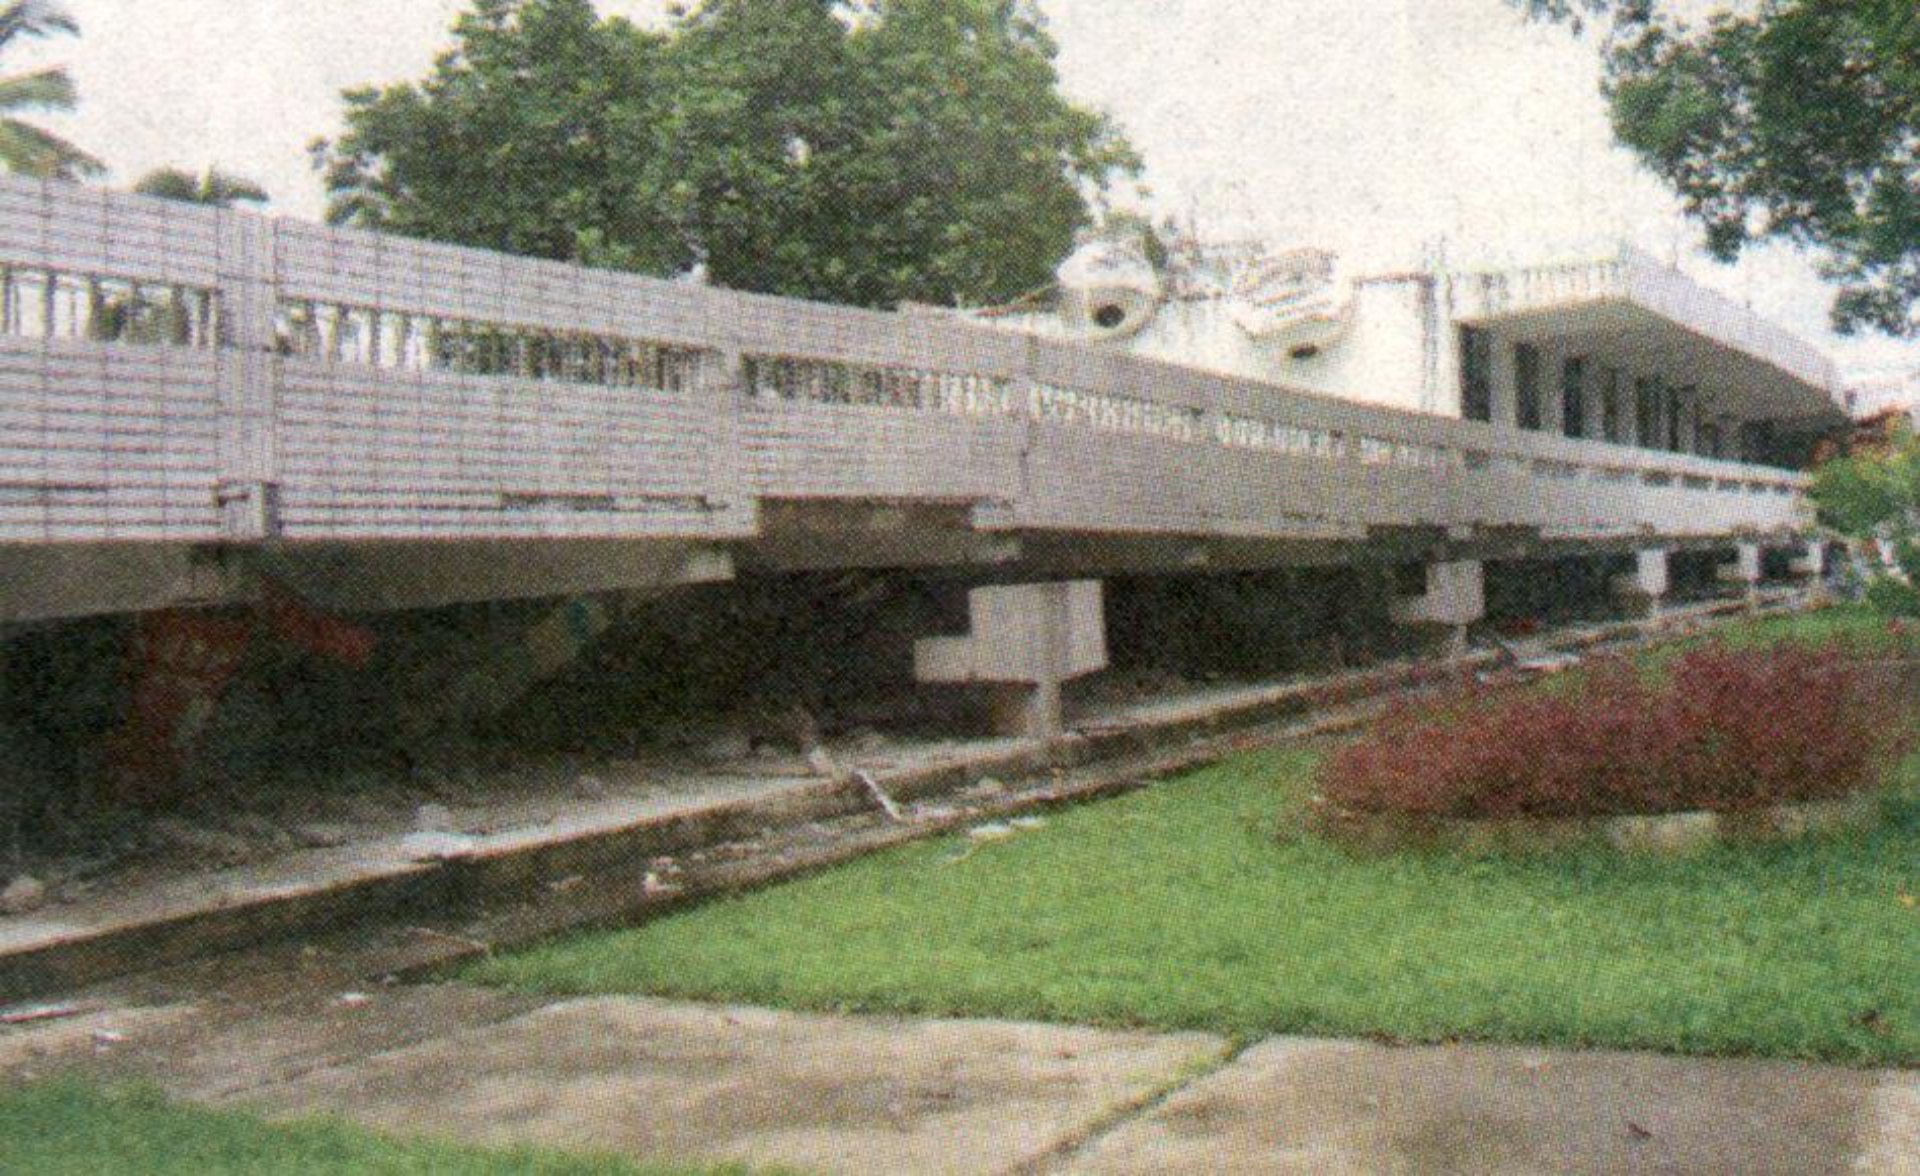
竹山社寮國小--一樓完全塌陷

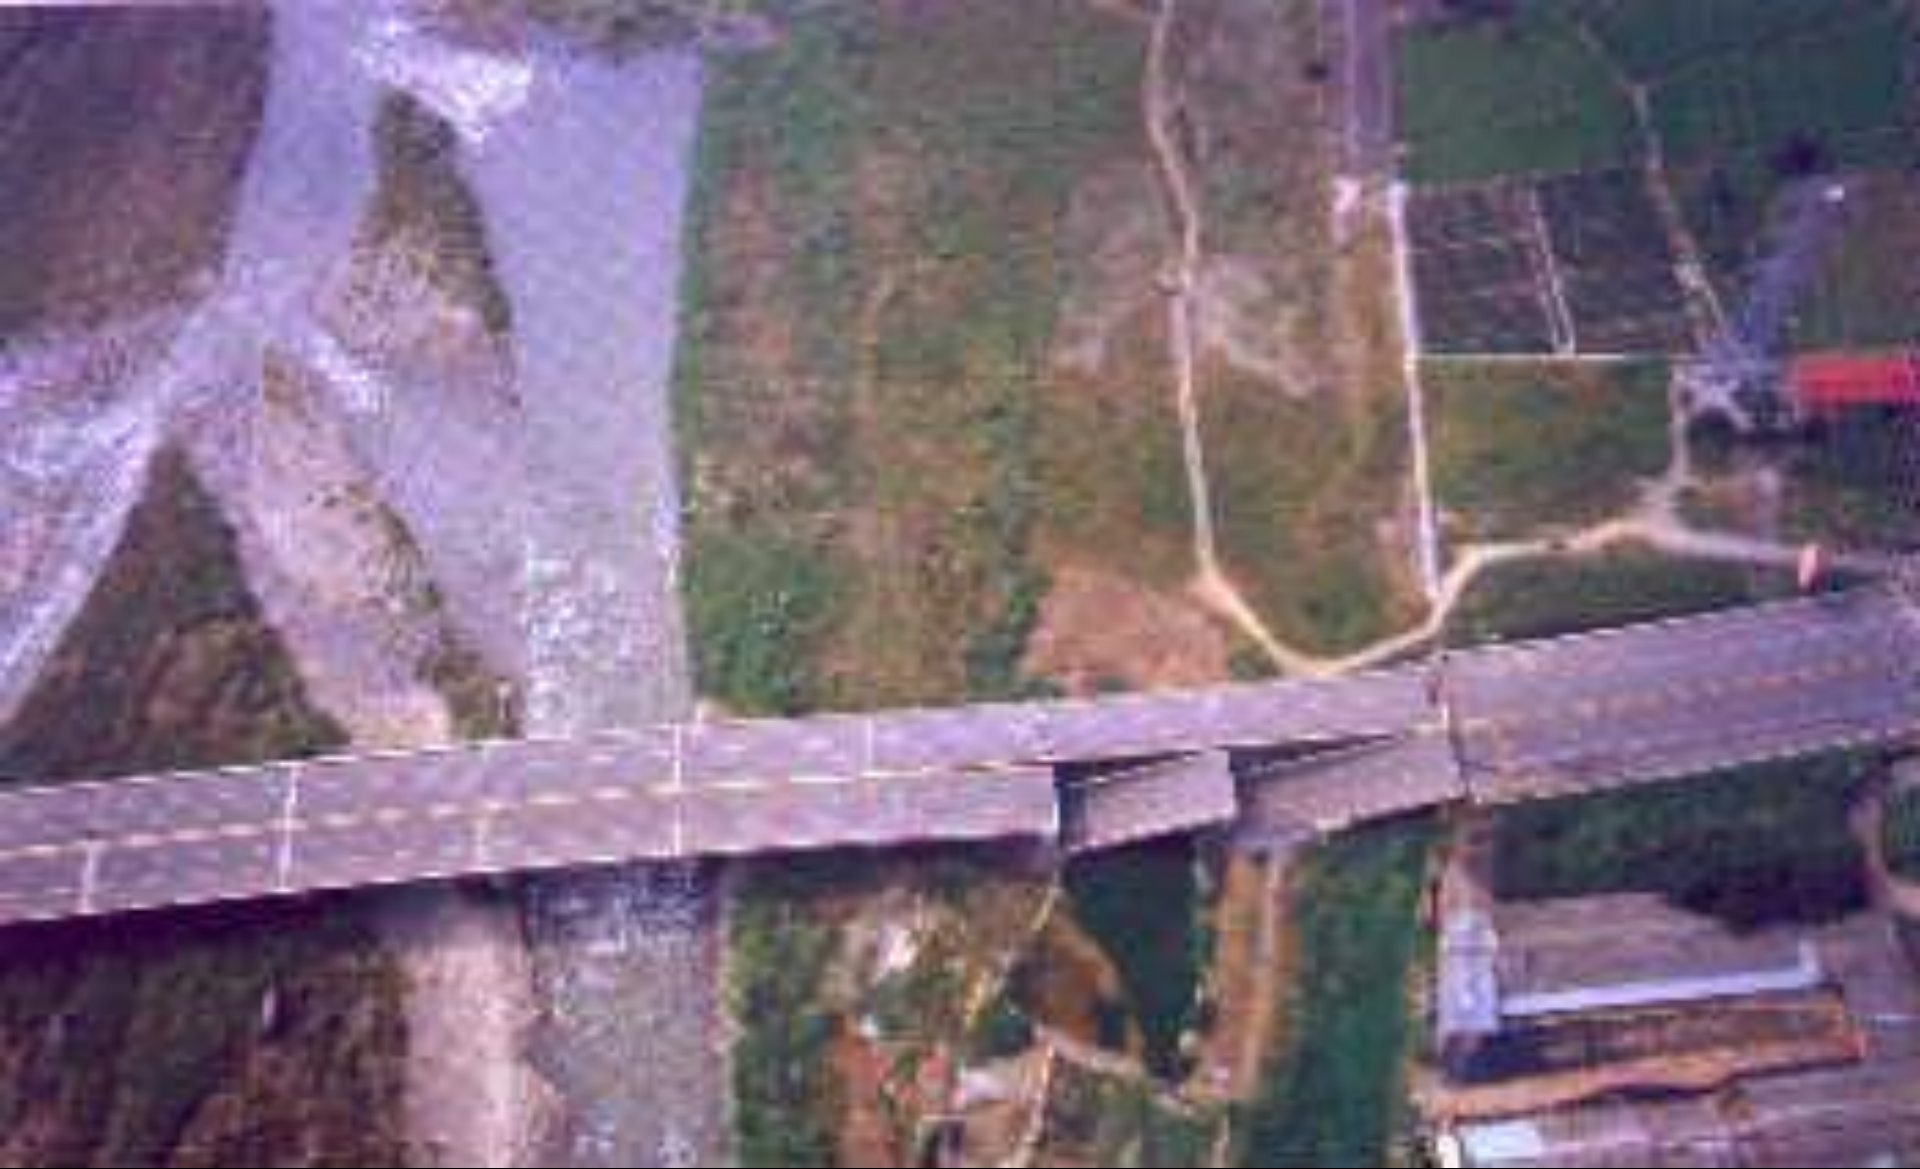
名竹大橋

台三線名竹大橋禁不起強震肆虐，三分之一約七十公尺的橋面整個坍塌，一部大型砂石車閃避不及，隨橋面掉落在河床上。
