# 地震工程與耐震設計簡介

張景鐘 教授

海洋大學 河海工程系

# 921 大地震回顧

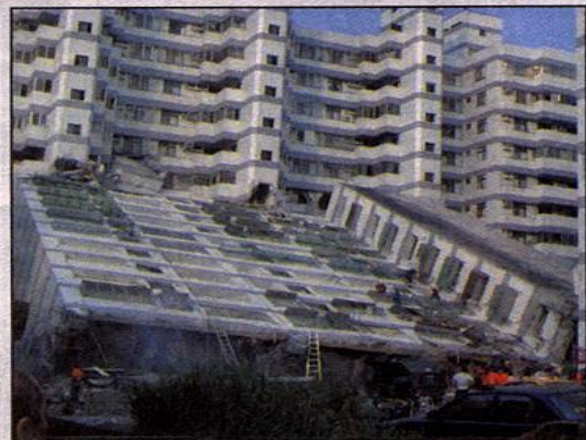
臺中王朝大樓。(記者倪國緯 攝影)

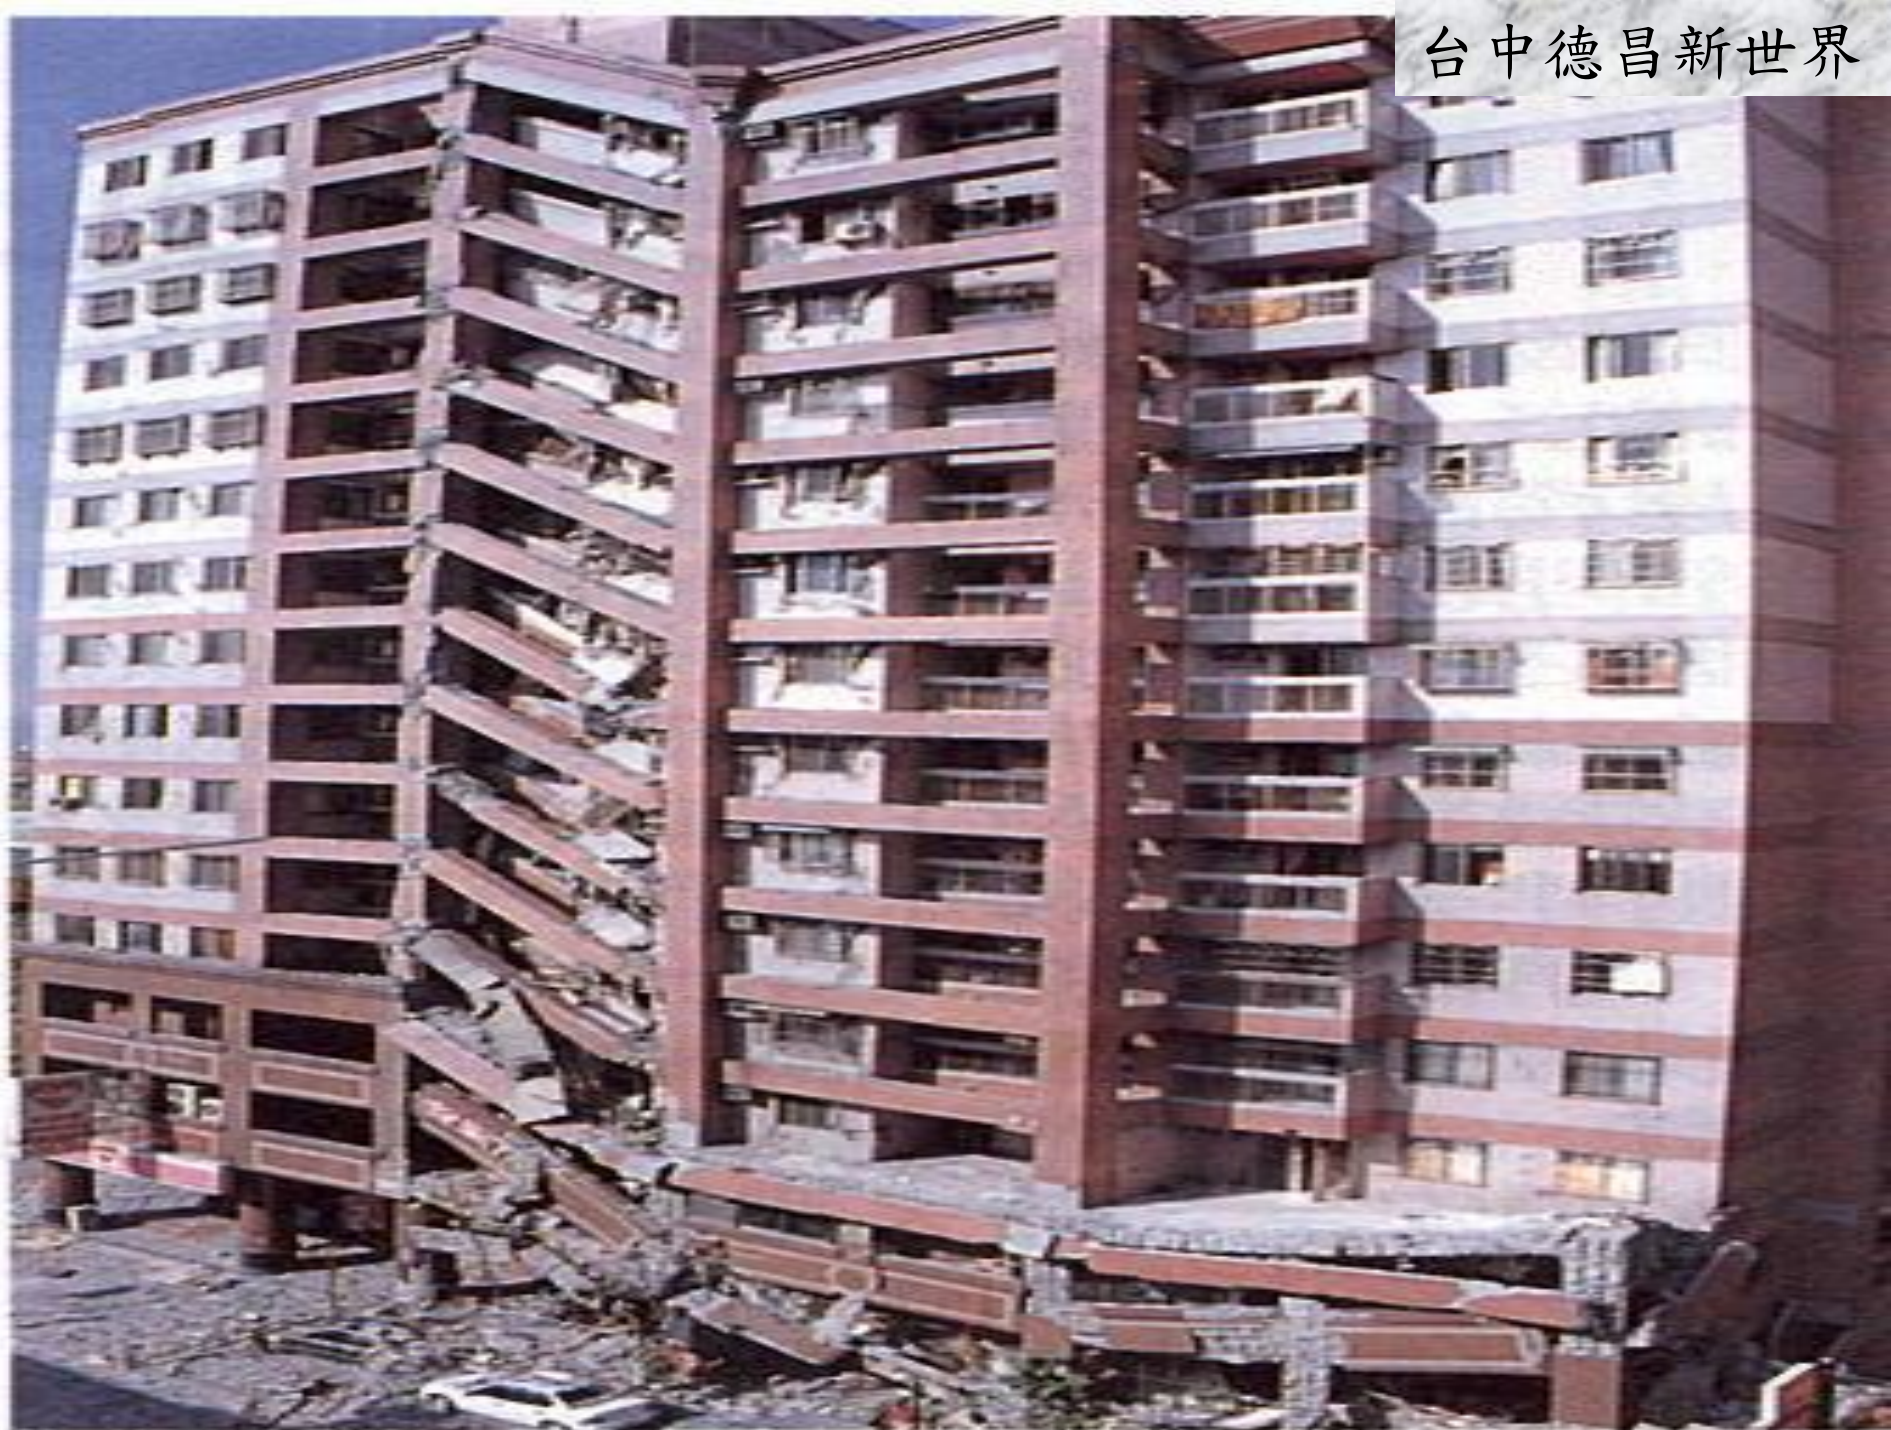
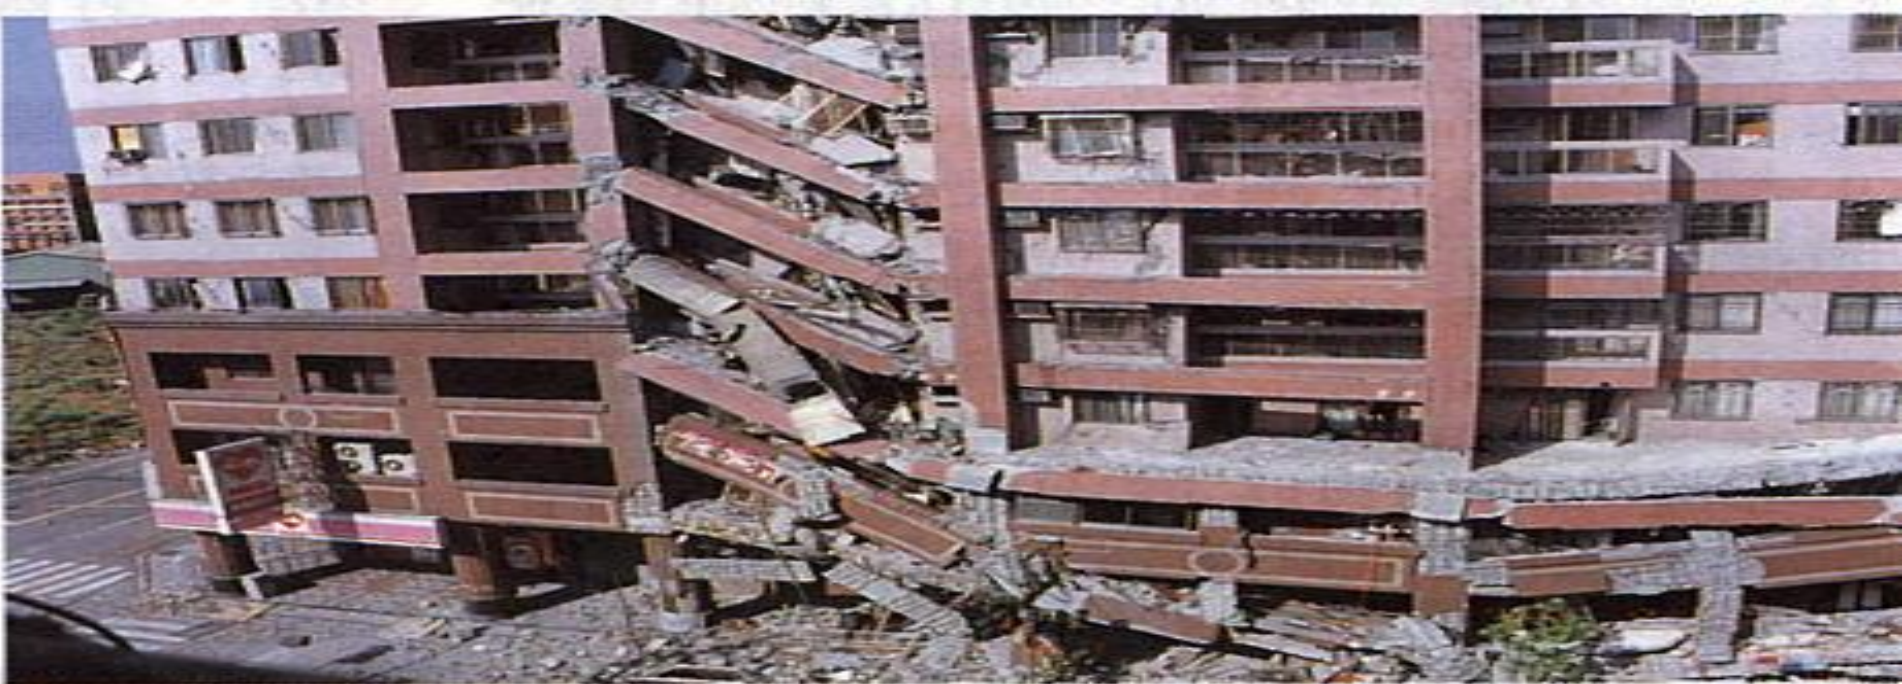
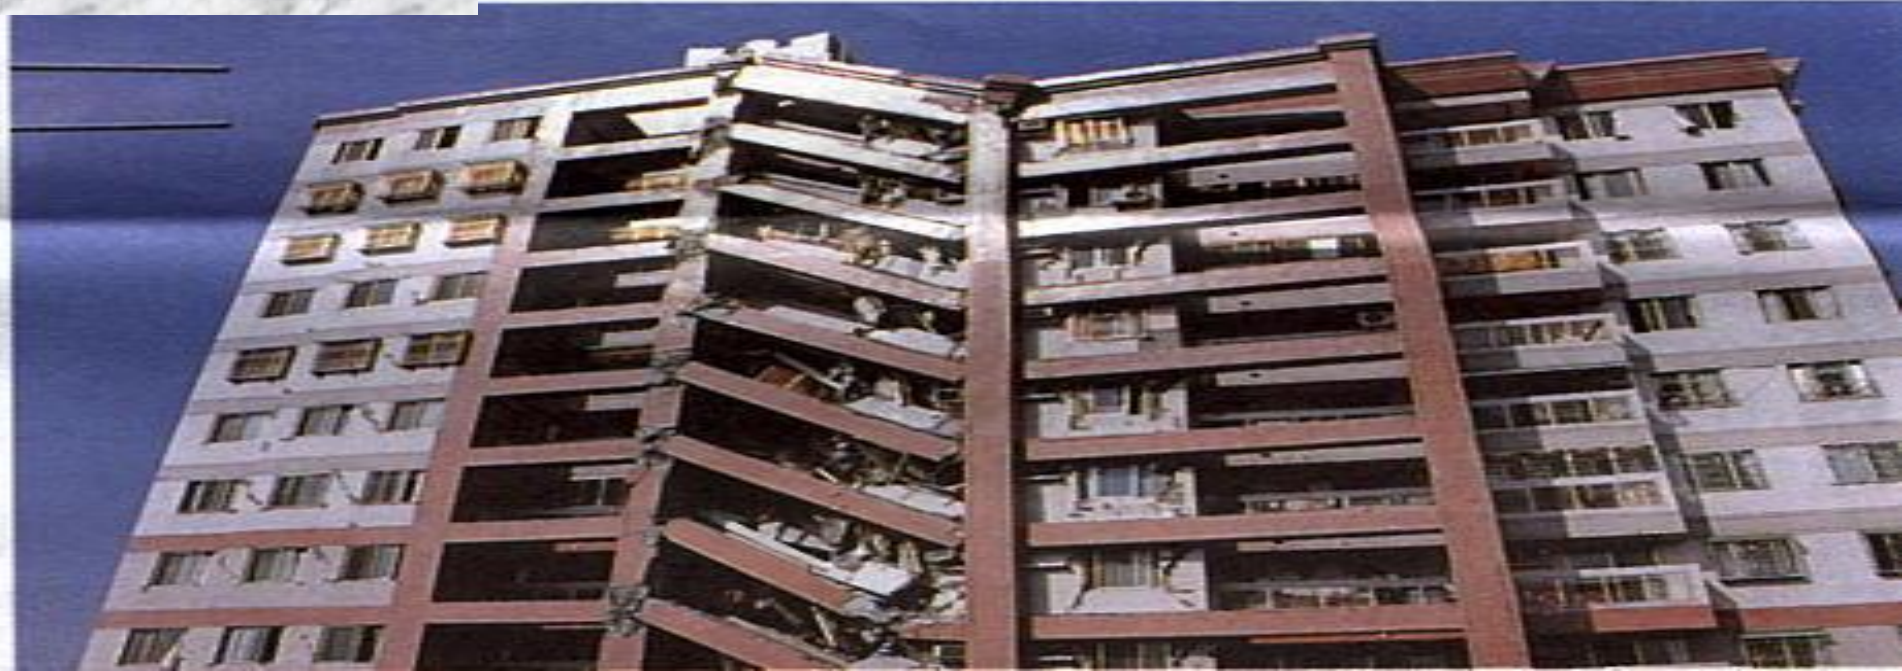
台中德昌新世界

| 地點 | 大樓 | 樓層 | 災況 | 圖例 |
|---|---|---|---|---|
| 3.台中市 | 1.德昌新世界 | 14 | 中間斜裂，底層傾塌 | 圖十～十二 |

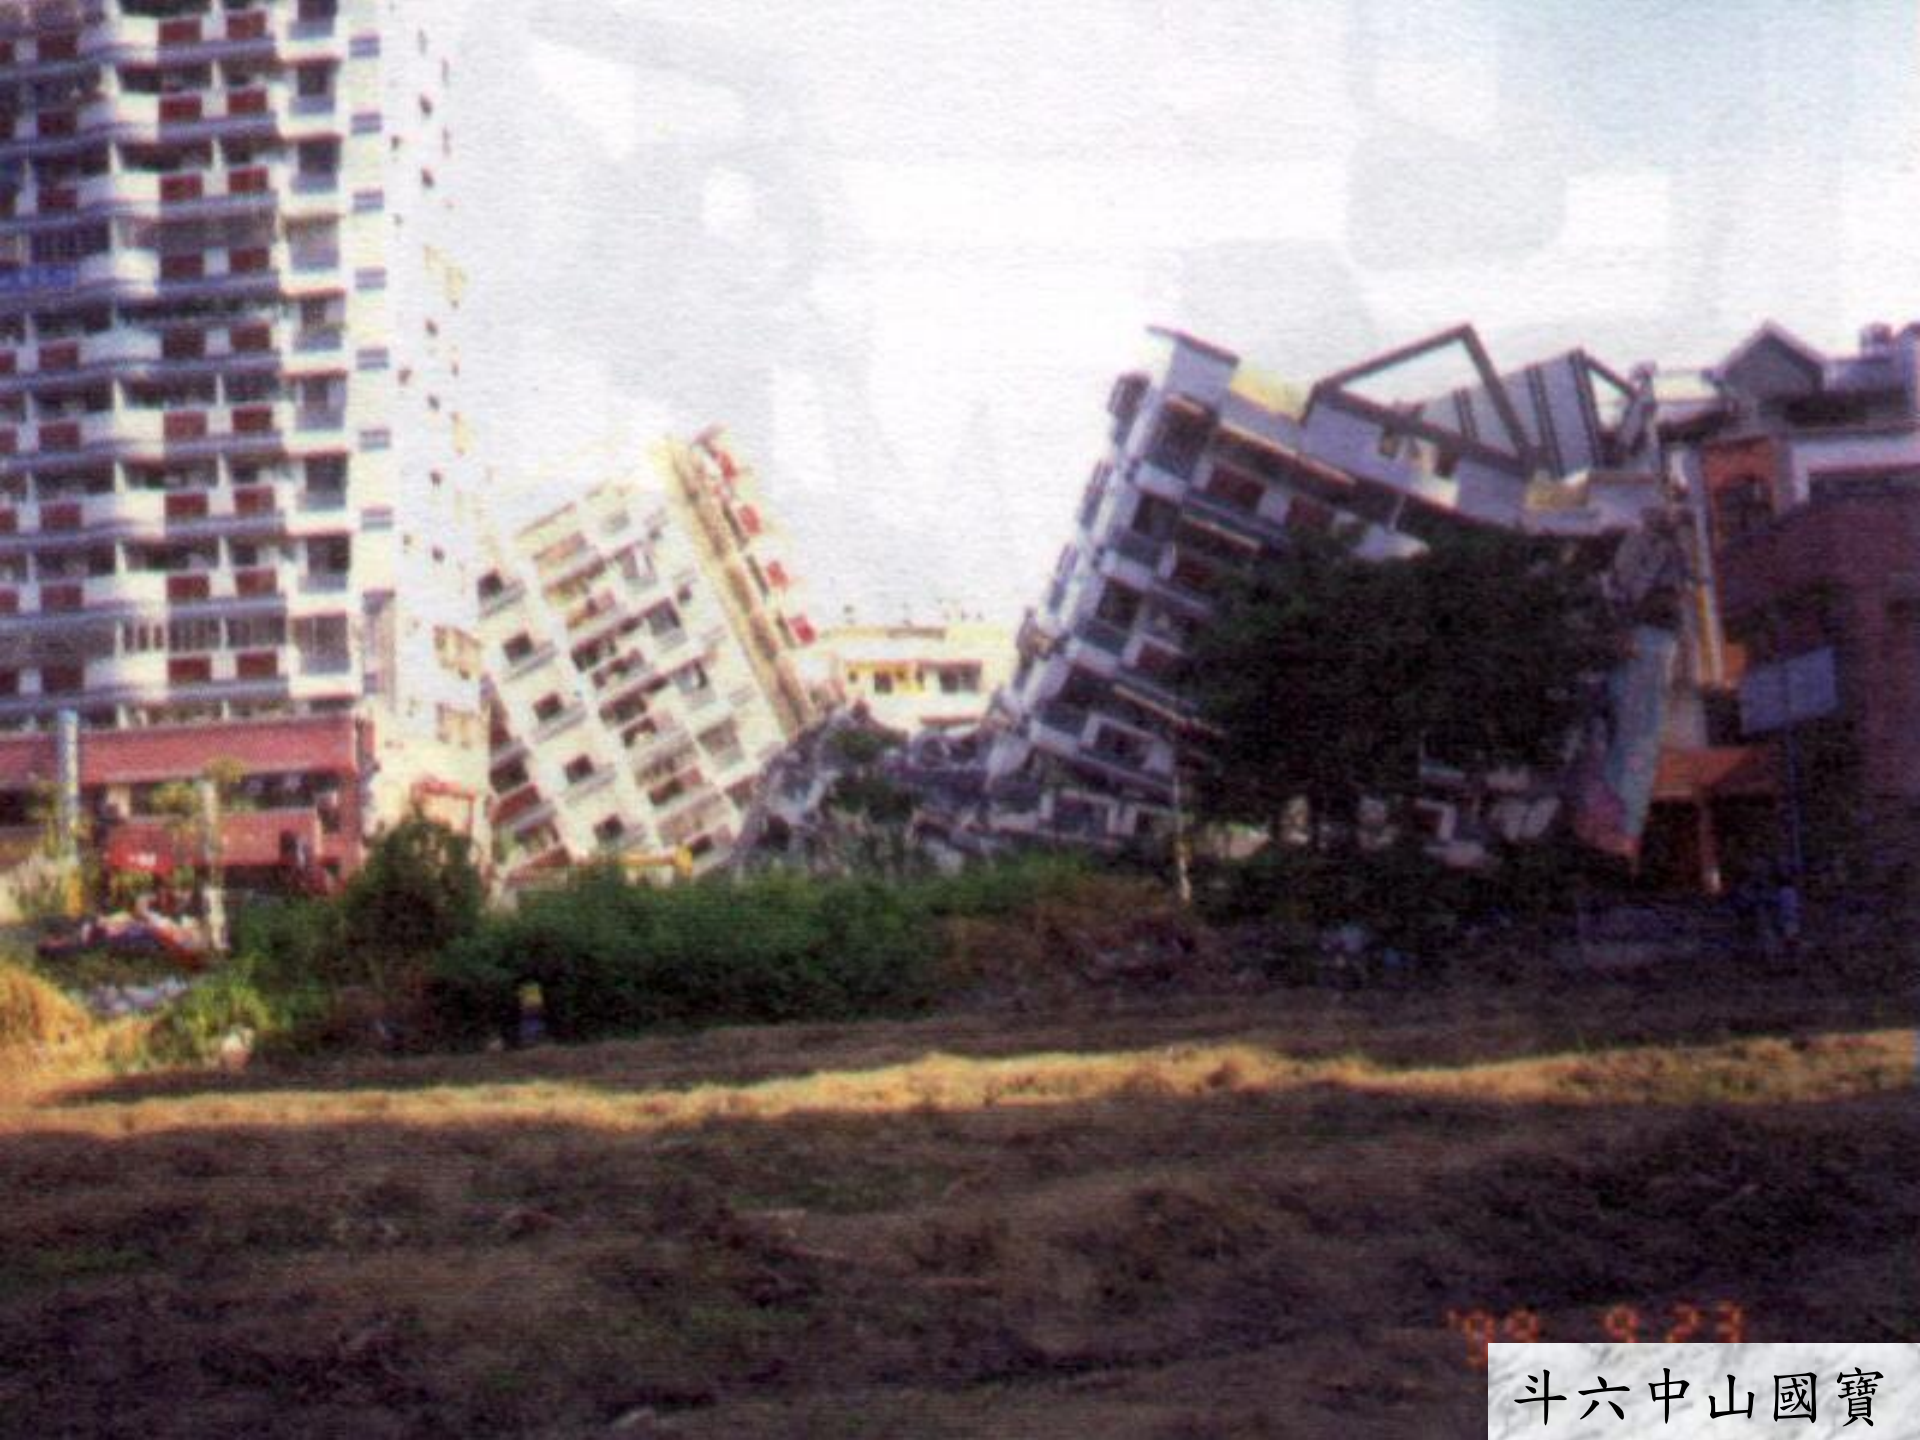
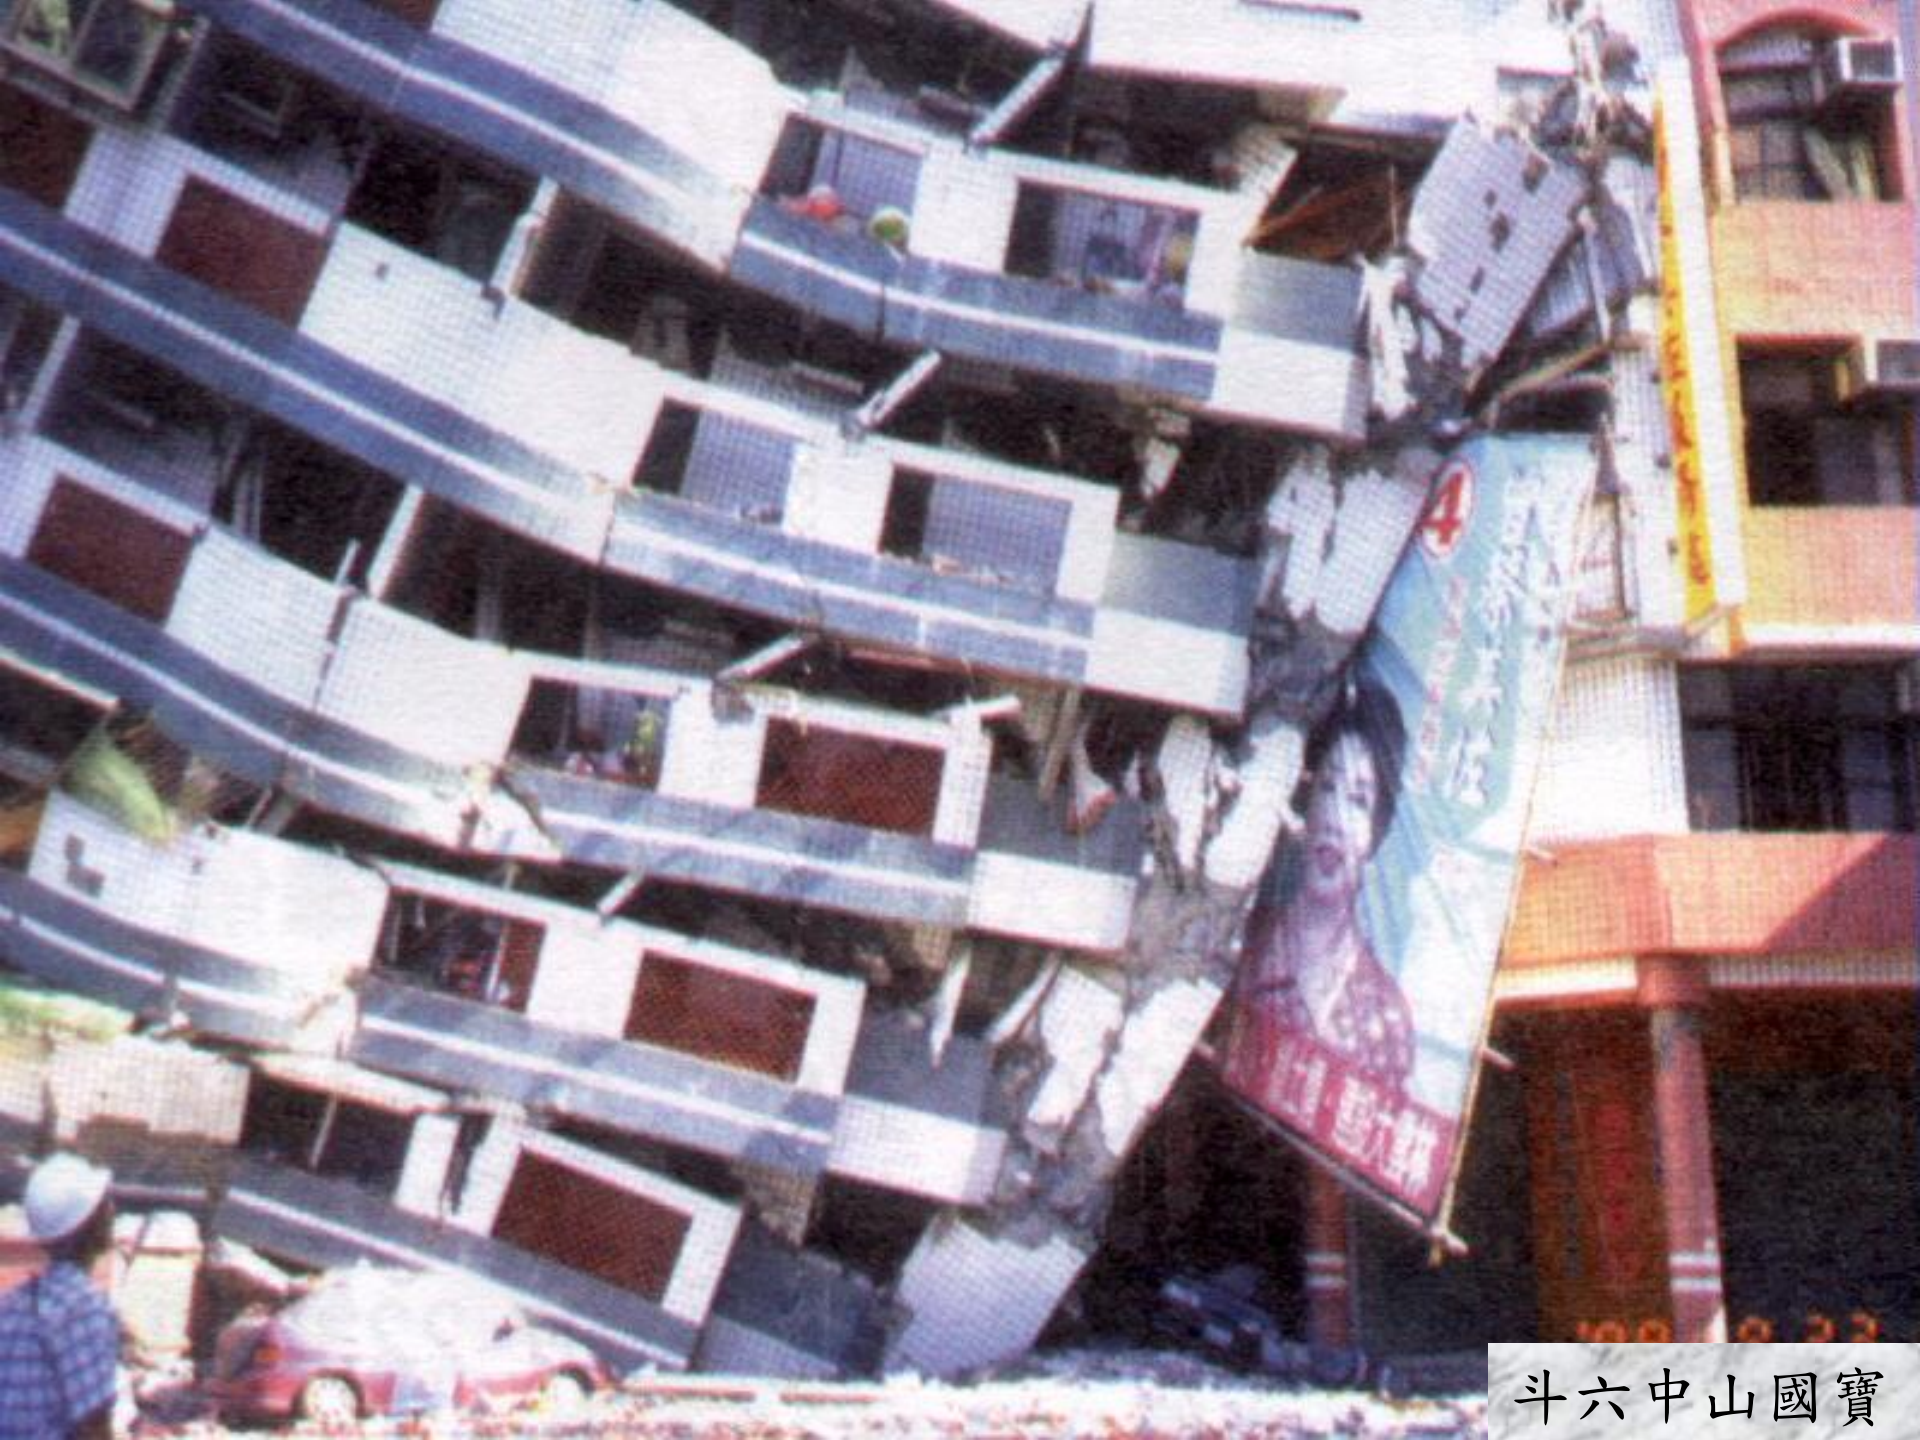
斗六中山國寶

◀雲林縣斗六市中山國寶二棟大樓不堪強震，搖晃陷落，建築物嚴重扭曲變形。

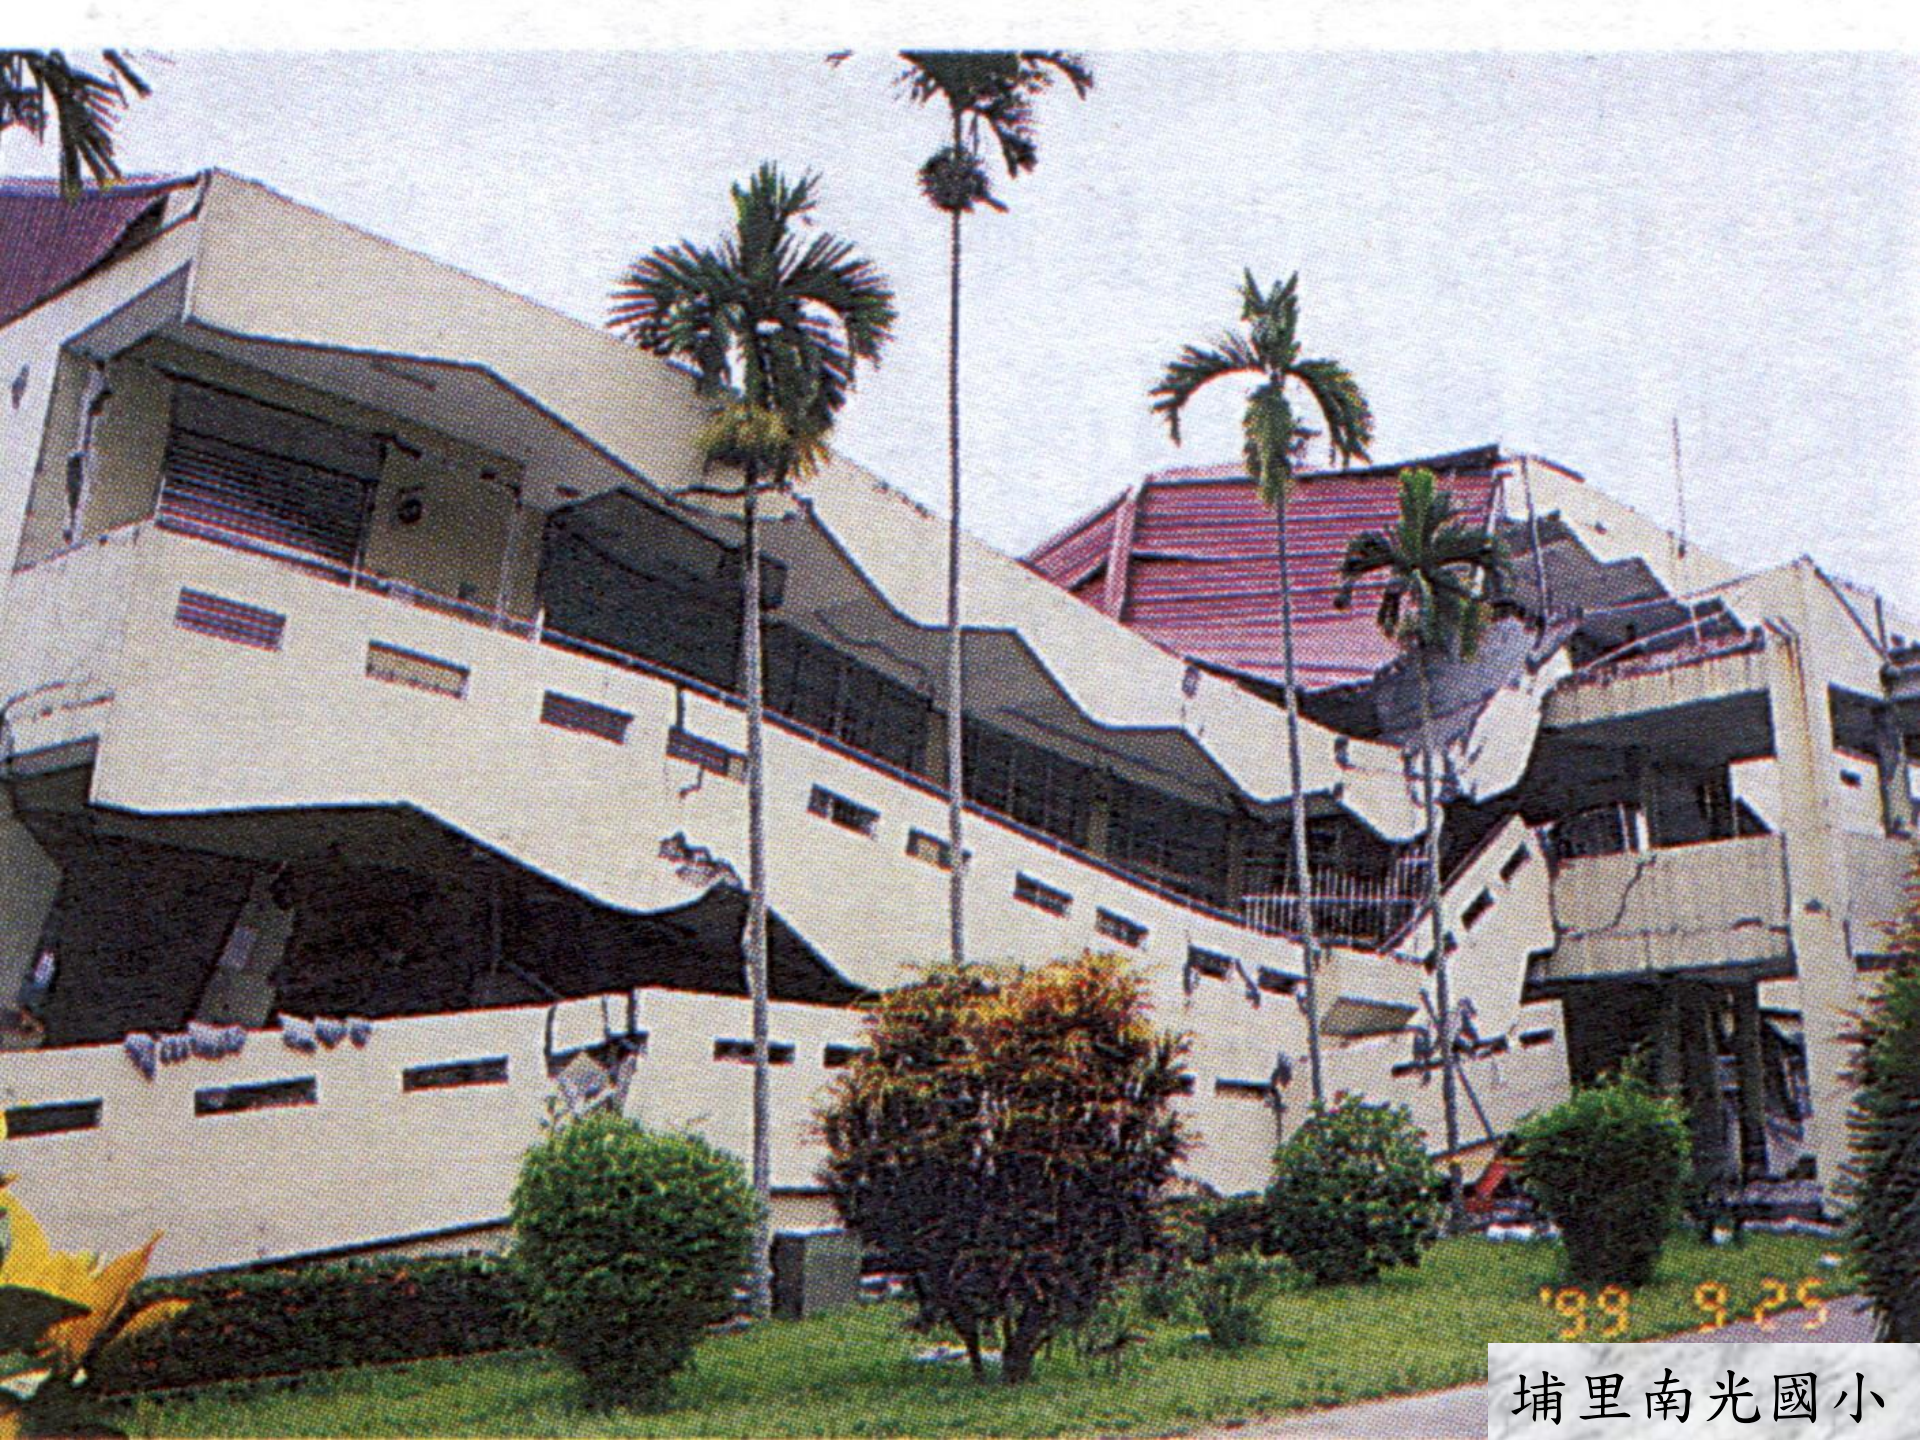
埔里南光國小

埔里南光國小--短柱破壞,箍筋間距太大,柱內有水管

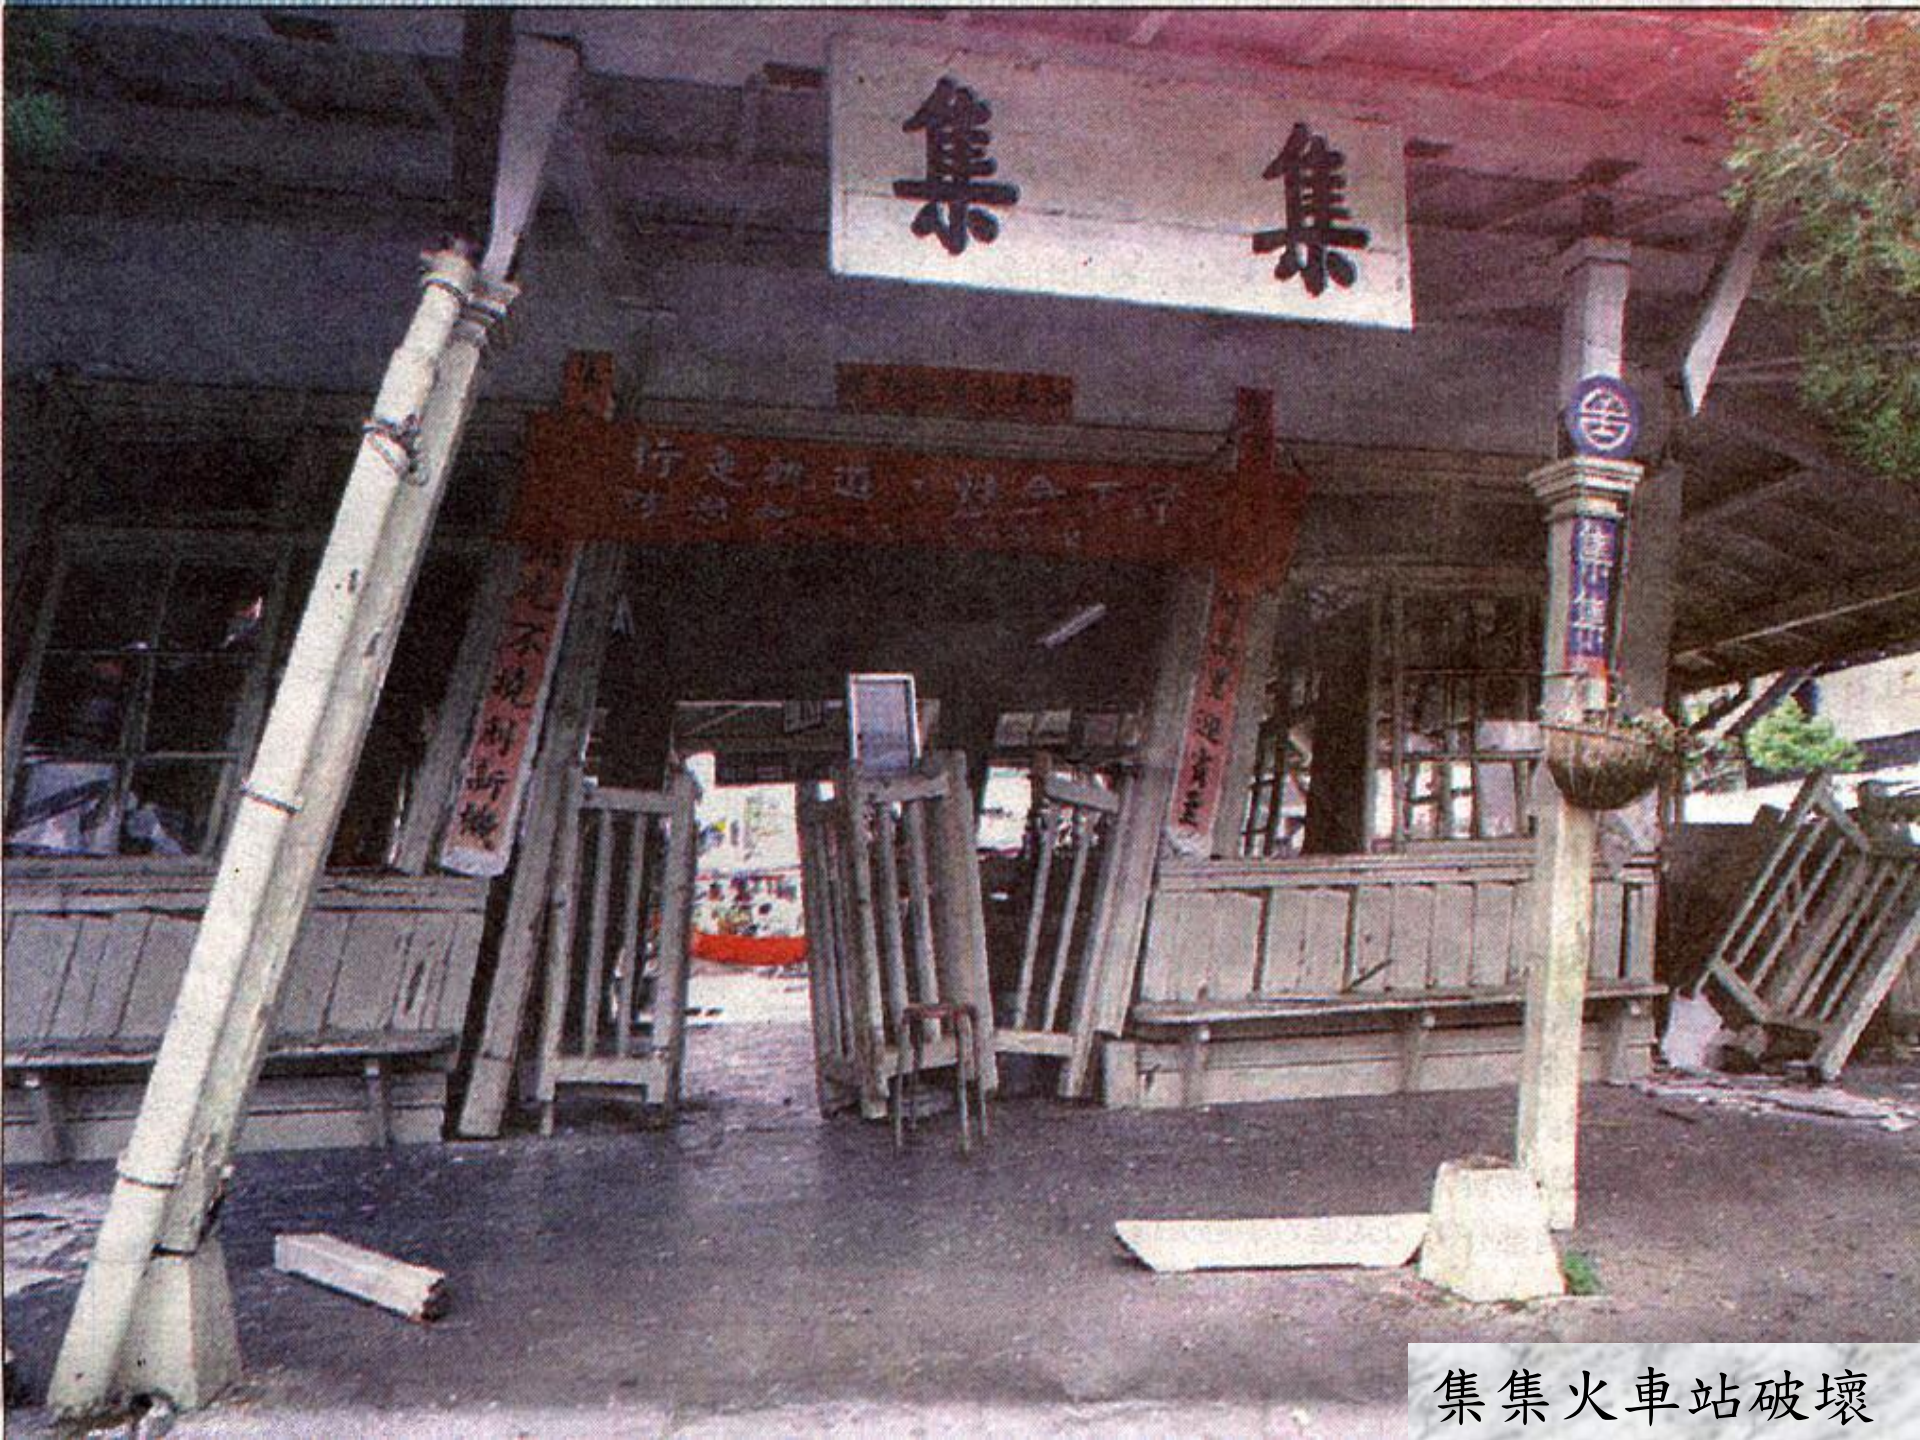
集集火車站破壞

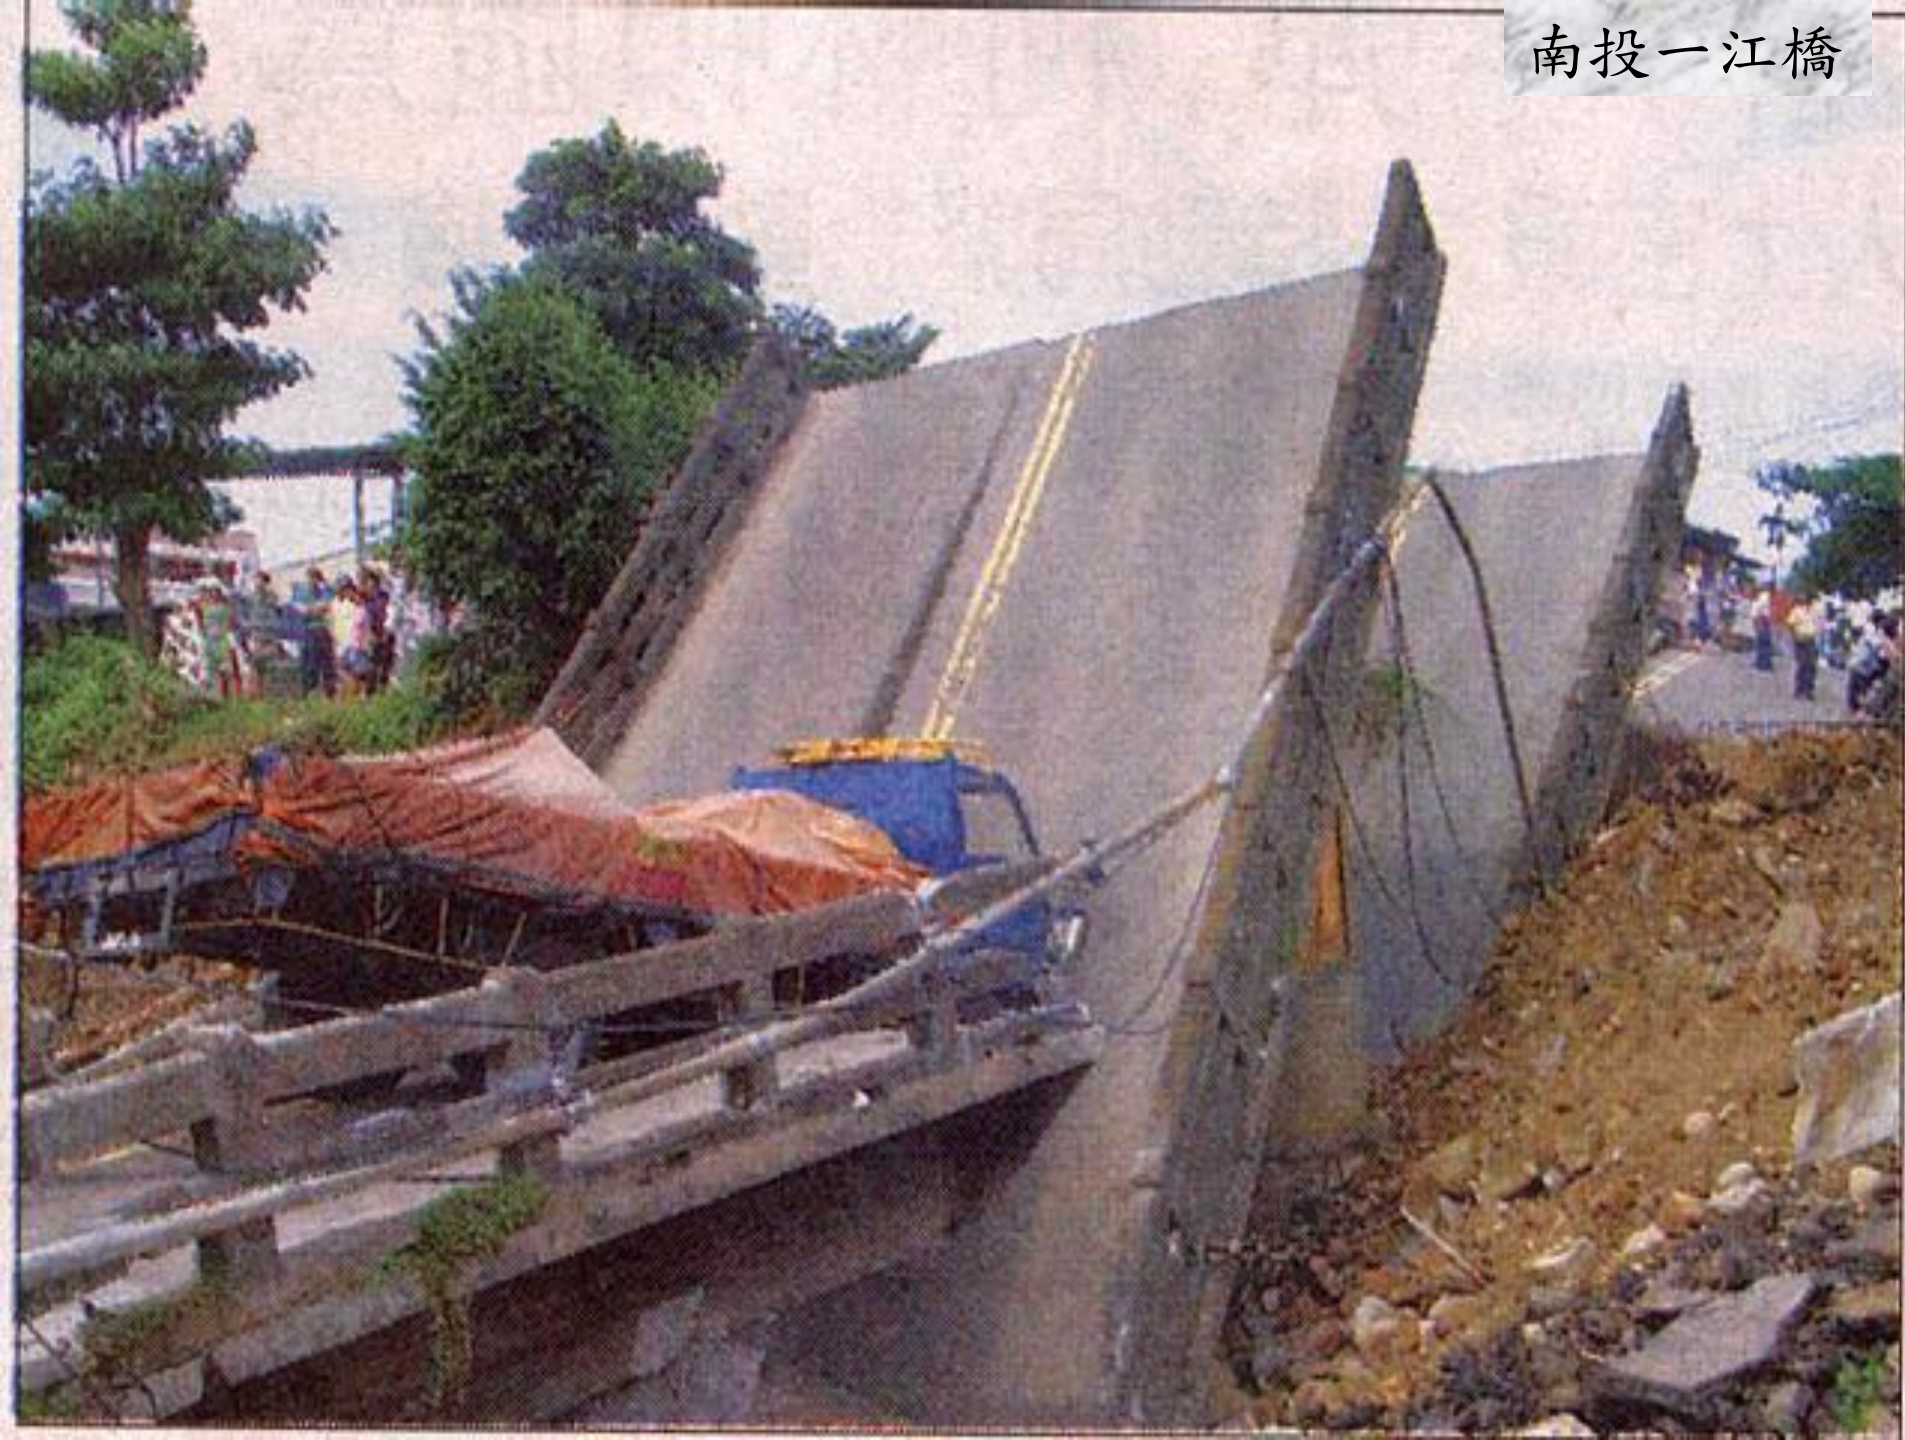
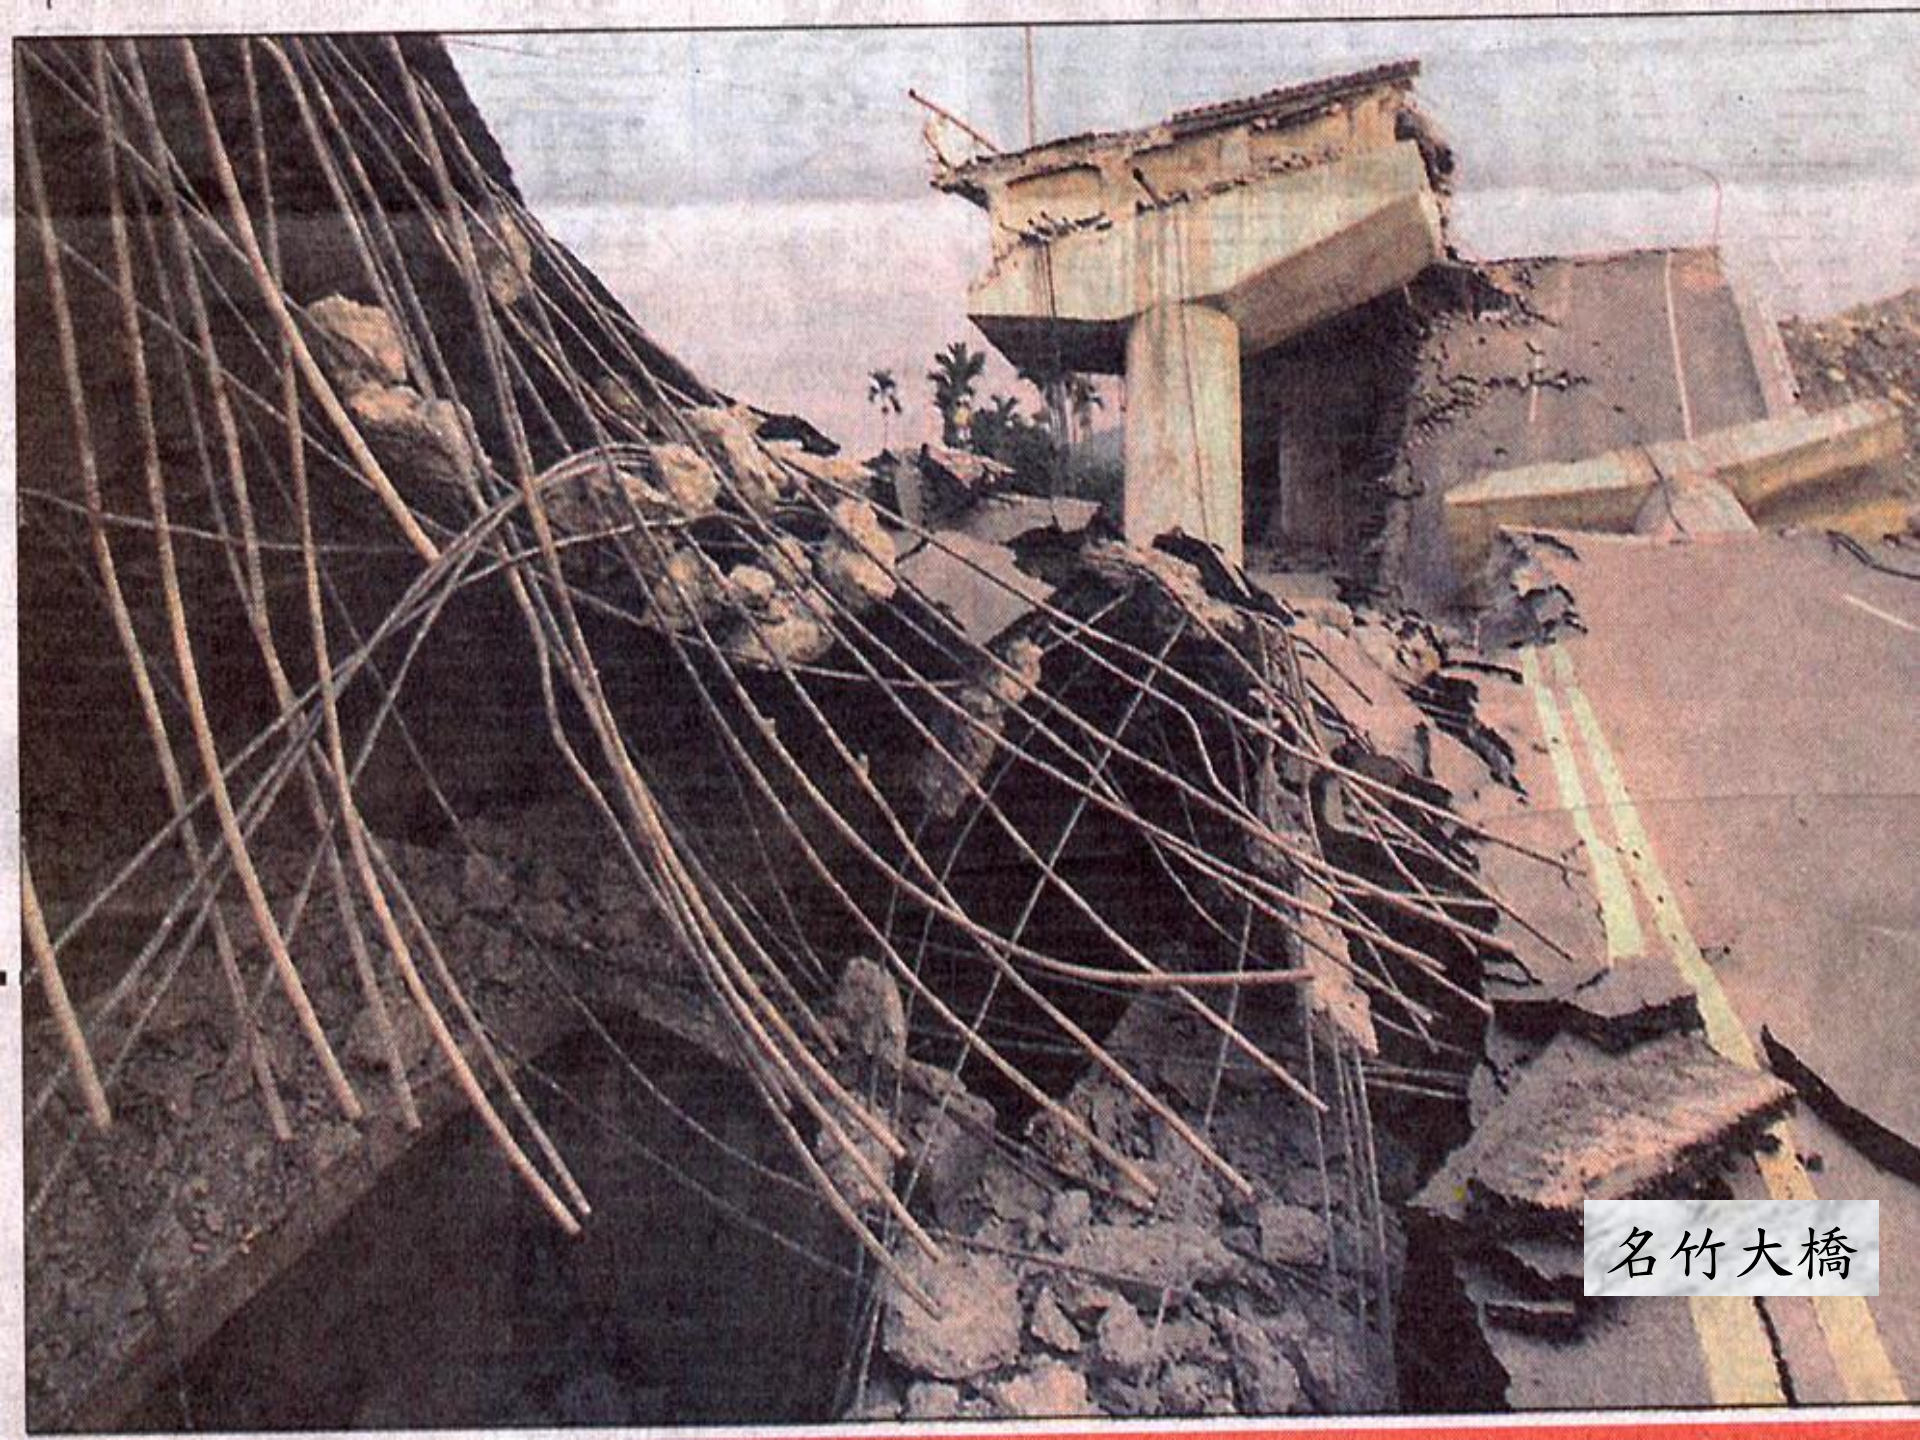
名竹大橋

台三線名竹大橋禁不起強震肆虐，三分之一約七十公尺的橋面整個坍塌，一部大型砂石車閃避不及，隨橋面掉落在河床上。
