# 地震工程與耐震設計簡介

張景鐘 教授

海洋大學 河海工程系

# 921 大地震回顧

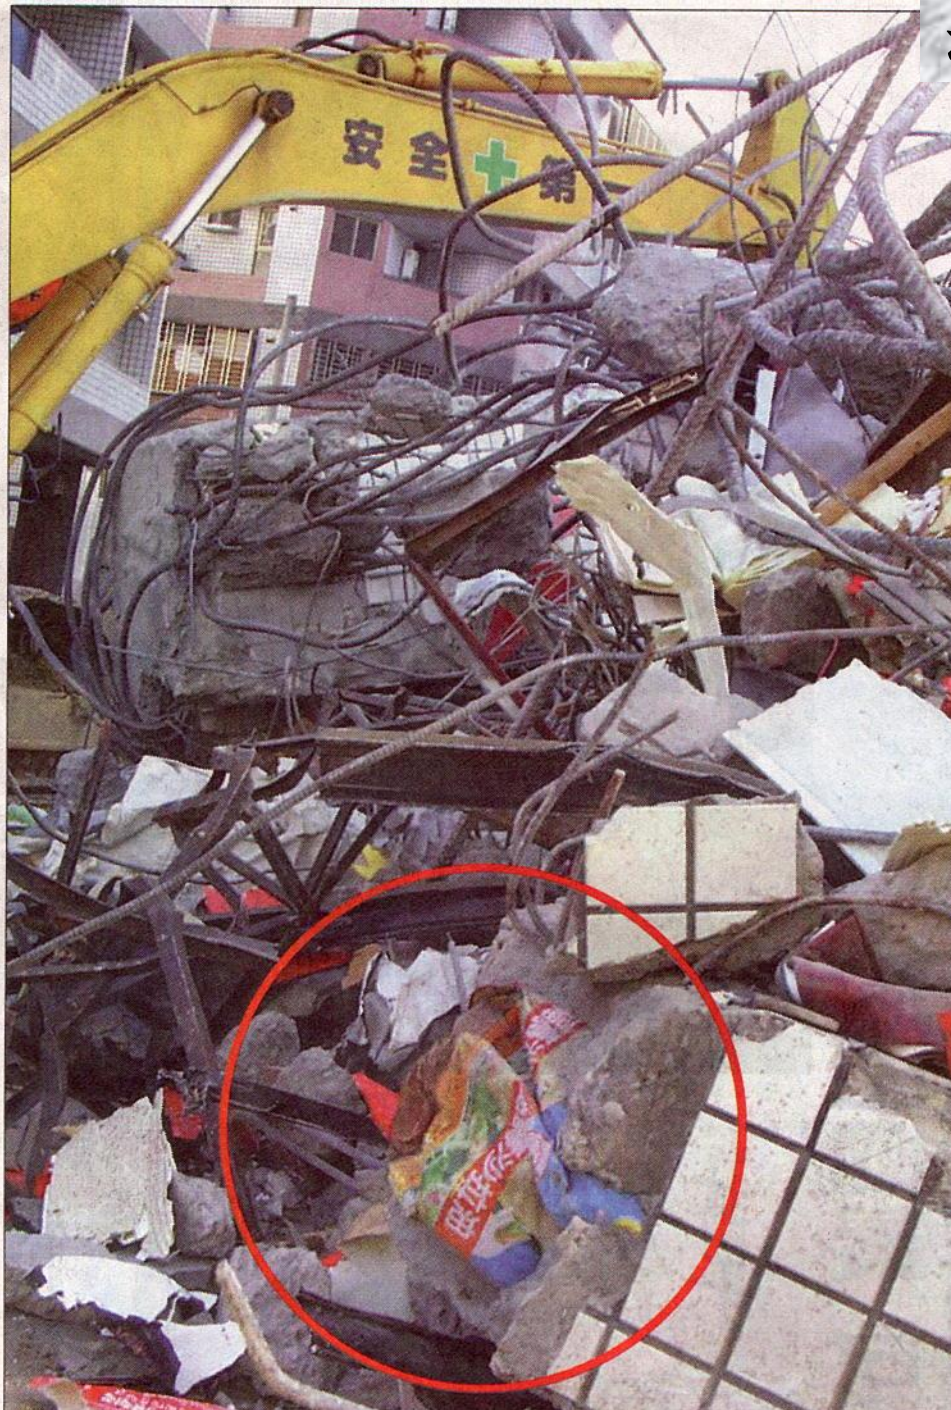
台中縣太平市「新平生活公園」震災現場，救難人員挖開建物，樑柱裡赫然可見沙拉油桶。

見可內壁牆、柱樑築建的倒傾區災縣中台

。料減工偷疑質民災，桶鐵空多許

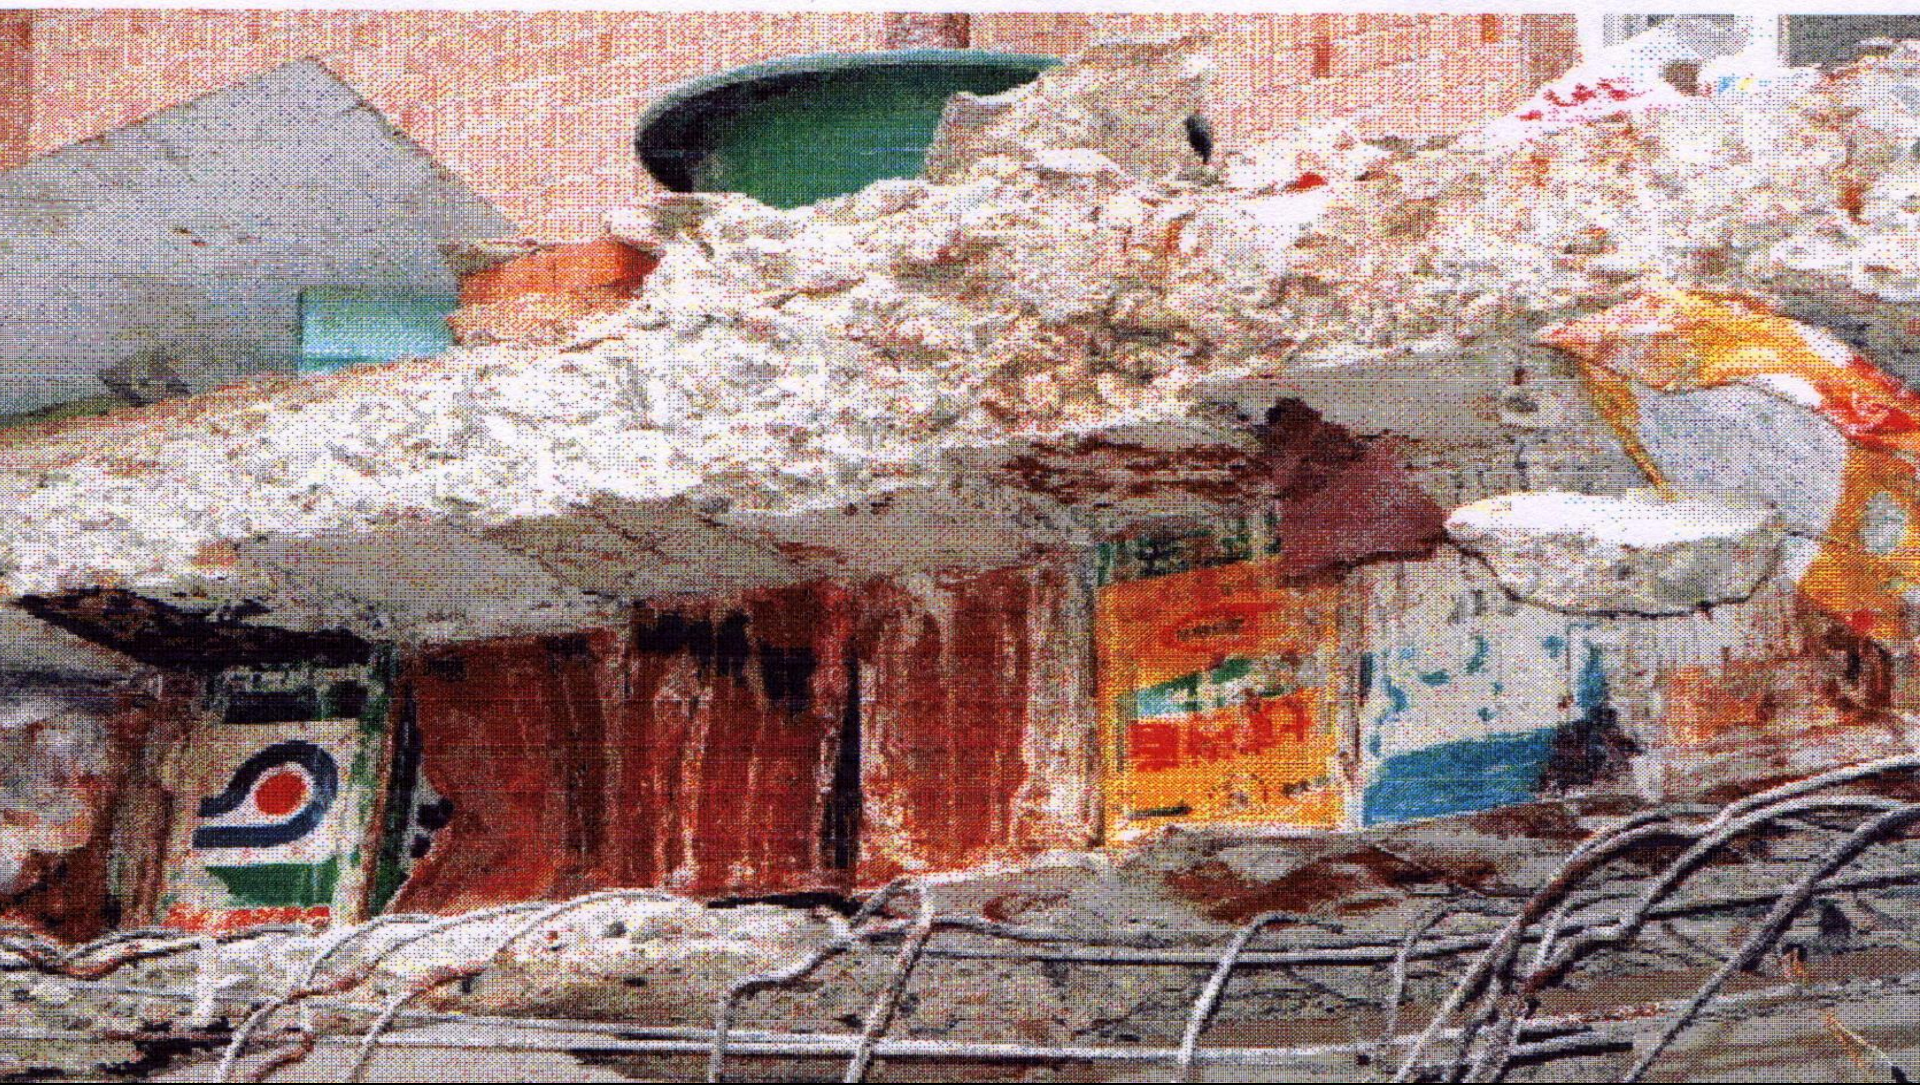
沙拉油桶填充樑
